Het voorkomen van amfibieën in straatkolken - Landelijke steekproef 2012

Een rapportage van RAVON in samenwerking met: Stichting RIONED,
met financiële bijdragen van Nederlandse Vereniging Bescherming Dieren (Den Haag),
Waterschap Aa en Maas (Den Bosch), de gemeenten Utrecht, Den Haag, Zaanstad, Helmond,
Eindhoven, Buren, Apeldoorn, Deventer, Zutphen, Bergen, Brummen, Vlaardingen en
Pijnacker-Nootdorp en de firma Van der Valk en De Groot BV (Waalwijk).

A van Diepenbeek & R. Creemers
december 2012

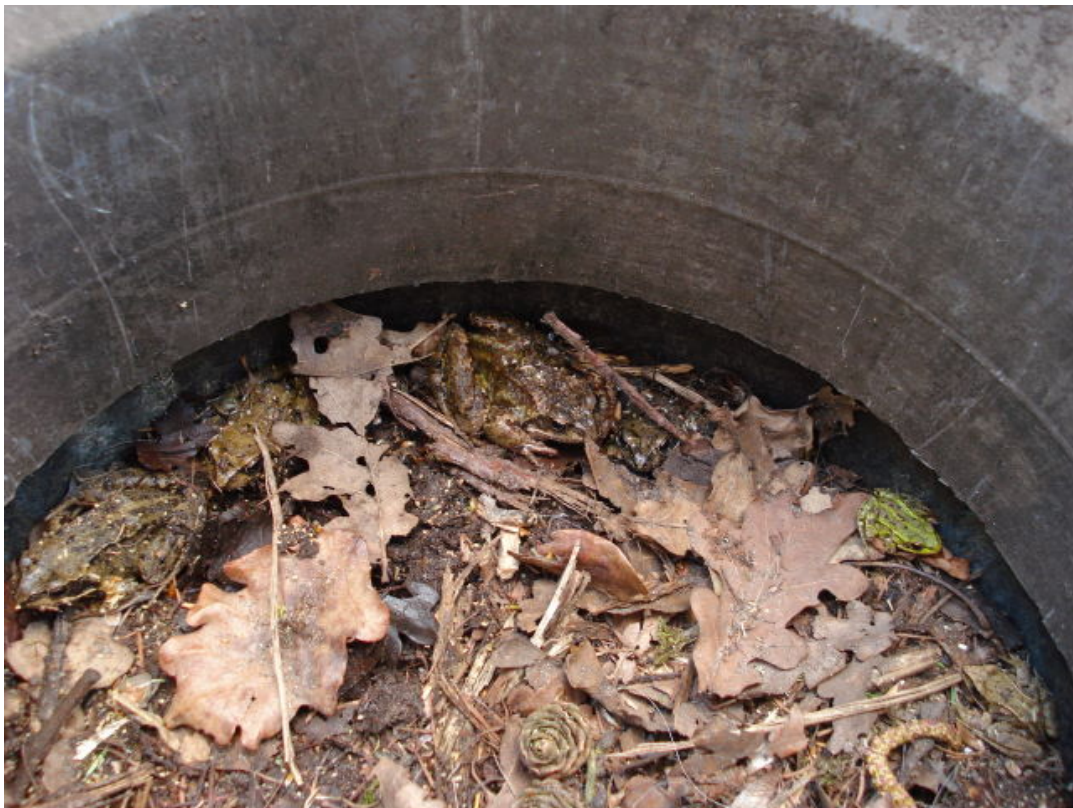
Foto 1: ZOEK de vier bruine kikkers en een bastaardkikker! (opvangbak straatkolke Ruinen).

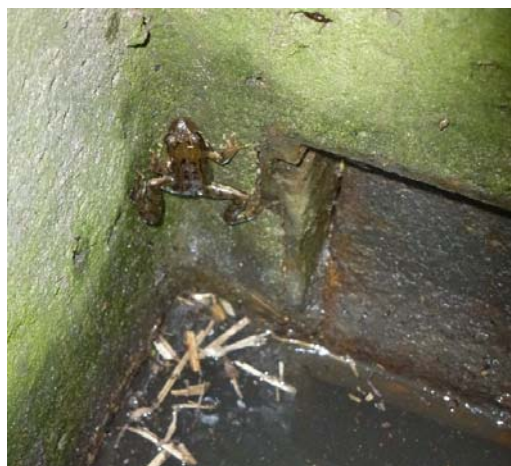
Foto 3: Een vermagerde bruine kikker probeert de weg omhoog te vinden (Amazoneweg, Delft).

Een kolk is een bak van kunststof of beton met een gietijzeren rooster aan de bovenkant die dient voor het verzamelen en afvoeren van hemelwater naar het buizenstelsel van de riolering. Er zijn twee soorten kolken: straatkolken met platte deksels middenin een vlak weggedeelte, en trottoirkolken met hoekdeksels, die speciaal ontworpen zijn voor meestraten in trottoirbanden. Kolken worden vaak in de volksmond ten onrechte 'putten' genoemd. Een (riool)put heeft echter een gesloten deksel en dient om insecties in een rioolstelsel uit te kunnen voeren, om in het rioolstelsel een scherpe bocht of knik te maken, om meerdere rioolstrengen op elkaar aan te sluiten of om een rioolstreng van diameter te laten wijzigen.

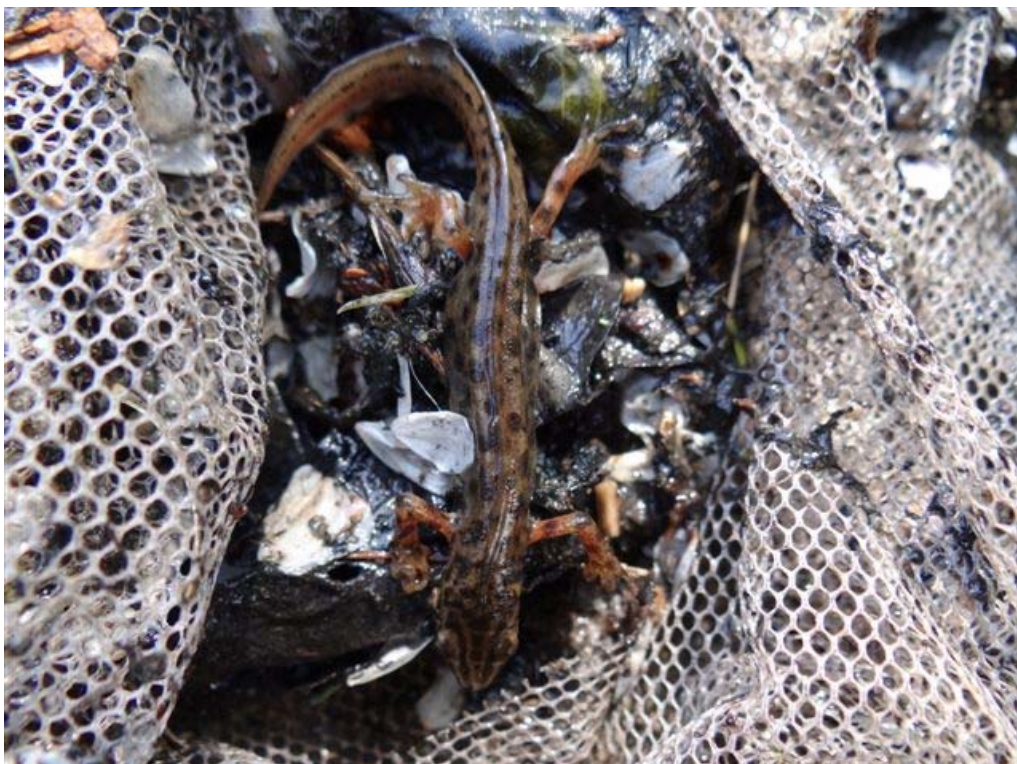
Foto 4: Een uit een straatkolk geaalde kleine watersalamander (Andijk, gem. Medemblik). Amfibieën die in straatkolken terecht komen, sterven veelal door verhongering of uitdroging.

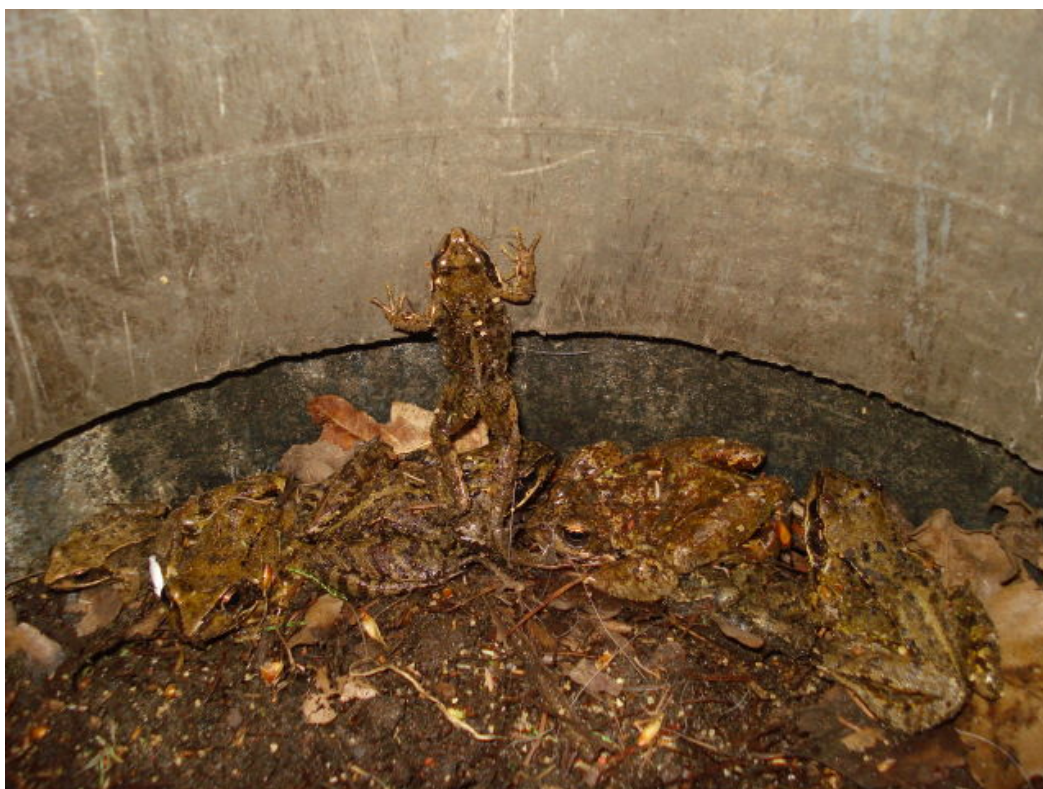
Foto 5: Als volwassen amfibieën terecht komen in een droogstaande kolk kunnen ze, afhankelijk van temperatuur en vochtigheidsgraad, dagen tot weken overleven. Dat geldt niet voor watersalamanders en juveniele kikkers en padden, door hun geringe formaat drogen zij sneller uit of verbongeren eerder.

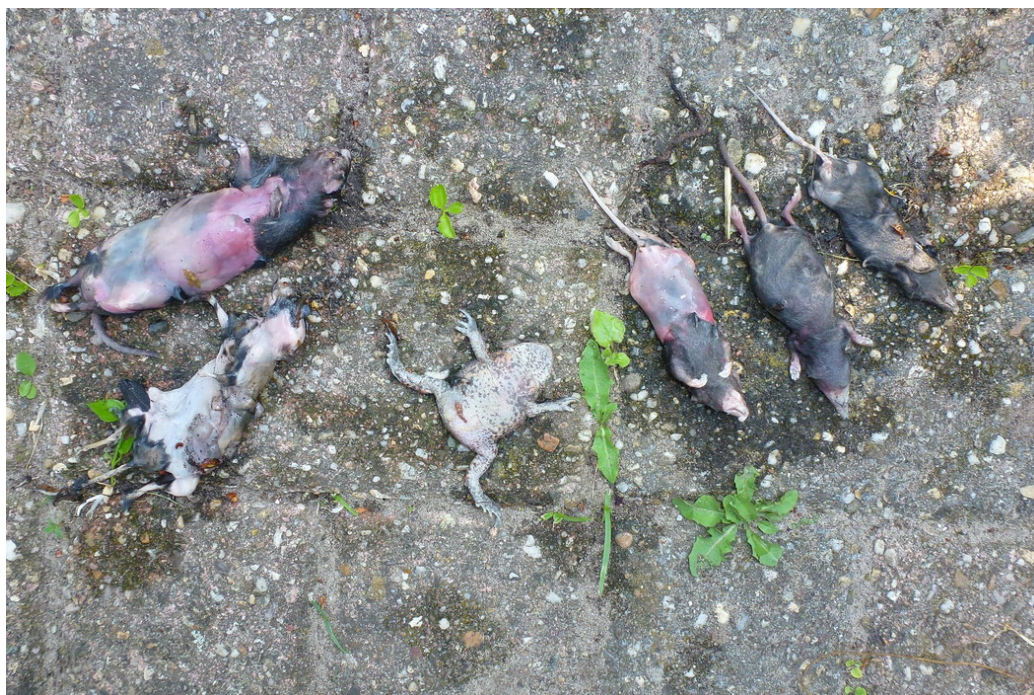
Foto 6: Muizen en spitsmuizen die in straatkolken terechtkomen, sterven vaak snel de verdrinkingsdood. Hier de oogst aan dode dieren van de 3^e telronde in Helmond; 1 gewone pad (van 2 aangetroffen), 3 huisspitsmuizen en 2 huismuizen. De ontbinding van kleine dieren (zoals salamanders) verloopt zeer snel; deze dieren worden al gauw niet meer teruggevonden.

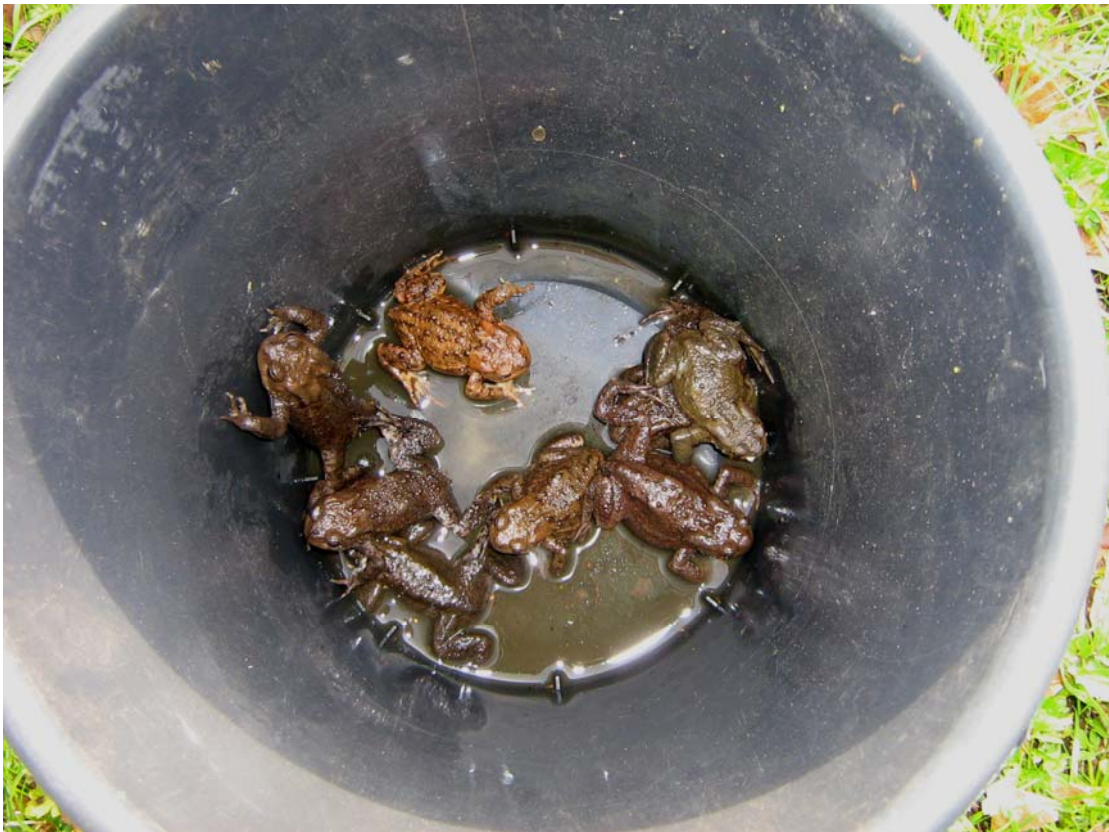
Foto 7: Negen exemplaren gewone pad, levend naar boven gehaald uit een vanwege verstopping opengelegde rioolbuis (8 dieren zichtbaar op foto). Deze dieren zijn via de kolken in het rioelstelsel verdwenen, een voorbeeld van 'gemiste' dieren zoals beschreven in 6.3 (Wasven, Eindhoven).

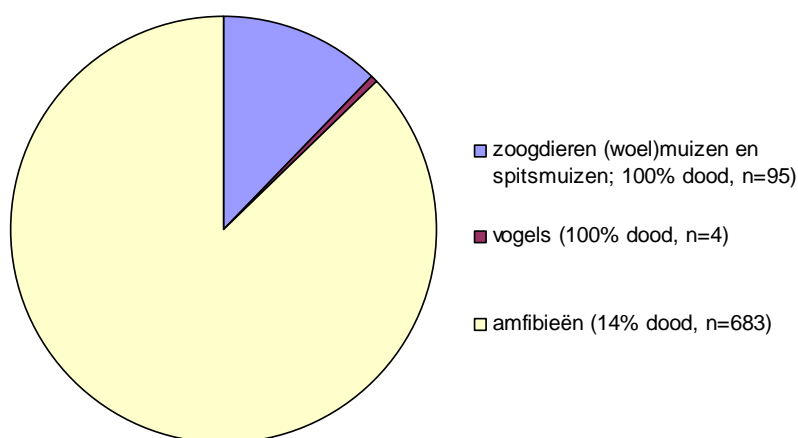
Figuur 3. Verhouding van de verschillende soortgroepen die in straatkolken worden aangetroffen. Volwassen en halfwas kikkers en padden kunnen, afhankelijk van de omstandigheden enige tijd overleven, zoogdieren en vogels sterven in korte tijd. Salamanders en juveniele kikkers en padden overleven ook maar kort.

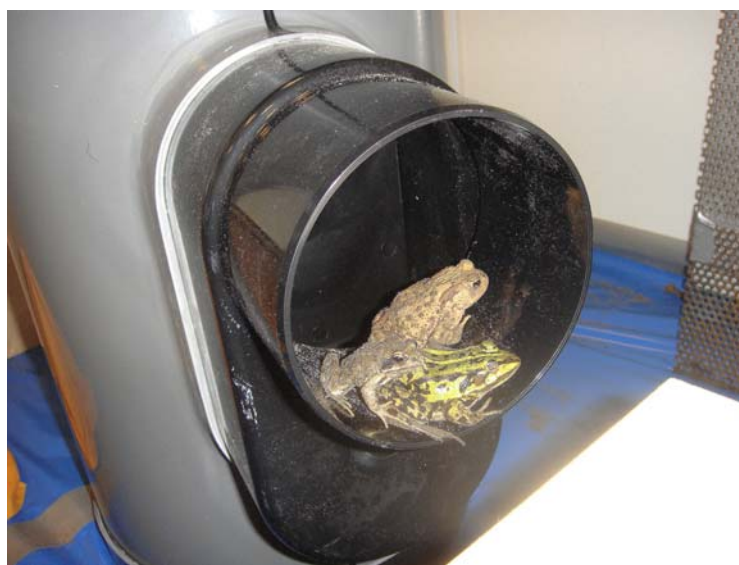
Foto 9: In de proefopstelling (2011) hebben een gewone pad en een bastaardkikker door klimmen en springen de afvoerbuis (kolkaansluiting) weten te bereiken. In straten kunnen ze op deze manier vanuit de opvangbak in het rioolstelsel terecht komen, van waaruit er vaak geen weg terug is. Zie ook foto omslag.

- Direct bewijs voor het beschreven vluchtgedrag is ook verkregen tijdens de proefopstelling 2011. In het model ronde kolkbak, waarbij vanaf de bodemlaag de kolkaansluiting (op 12 cm) bereikbaar was voor de dieren, is waargenomen dat de dieren meermaals probeerden via die opening te ontsnappen, zie foto 9 (Freese, 2011).

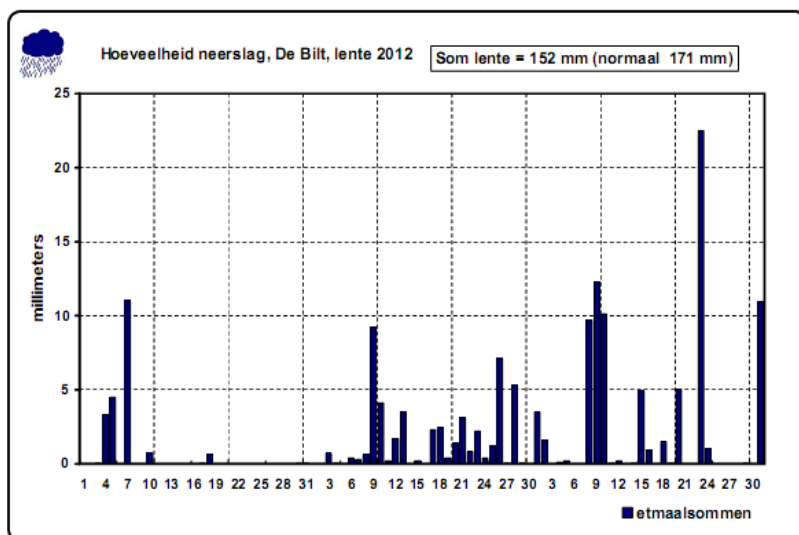
Figuur 5. Neerslag in de maanden maart, april en mei 2012. Bron: KNMI, De Bilt. In de belangrijkste trek-periode voor amfibieën, maart en eerste helft april, was het extreem droog. April was bovendien relatief koud.

wisselvallig, somber en vrij koud weer die tot in mei duurde, met tot half mei nog nachtvorst. (bron: KNMI). Vanaf medio mei verbeterden de weersomstandigheden, maar deze kwamen te laat voor de massale amfibieëntrek. Juni en de eerste helft van juli, een periode waarin met name trek plaatsvindt van de voortplantingswateren terug naar de landhabitat, waren koud en regenrijk. Alles bijeen een zeer ongunstig seizoen voor trekbewegingen van amfibieën.

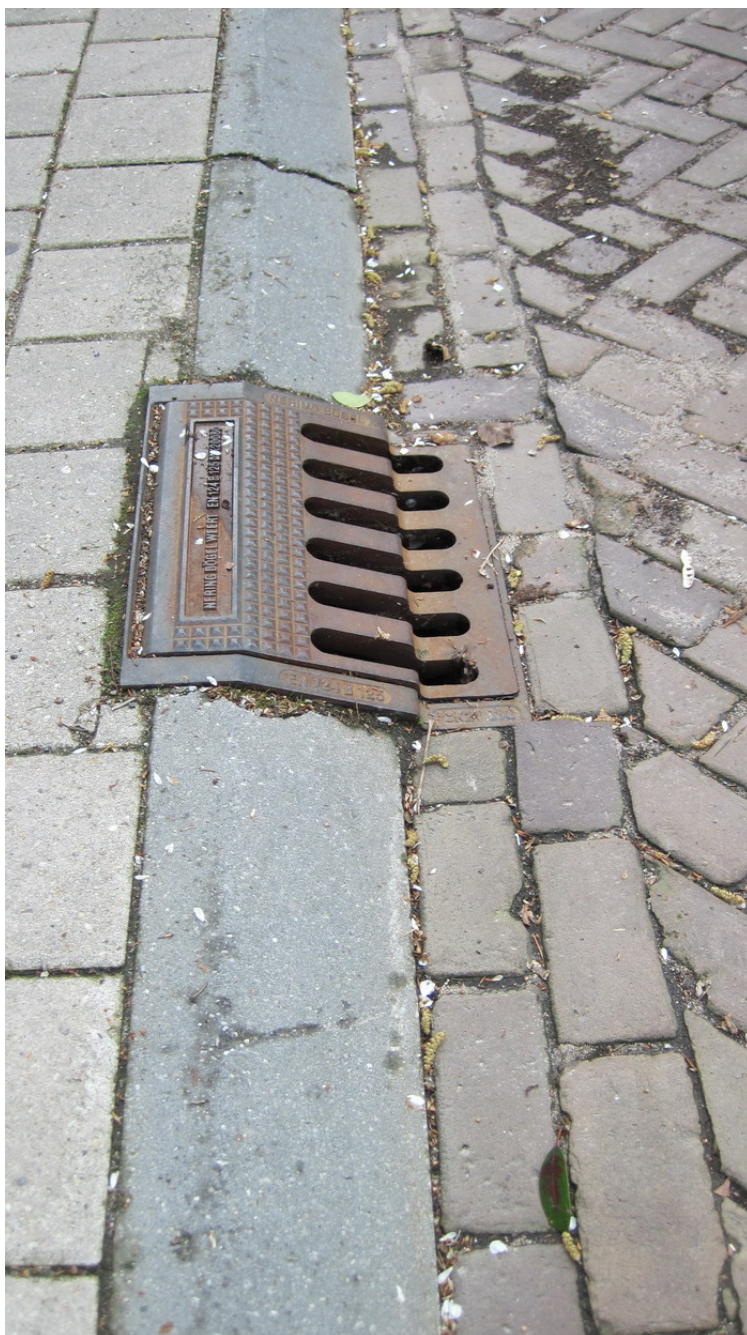
Foto 12: Ook in trottoirkolken met een schuine rand komen amfibieën terecht. Dat bleek uit de aangetroffen dieren in zulke kolken op de locatie Beek-Ubbergen tijdens het onderzoek van 2012. Door nader onderzoek kan informatie verkregen worden of over grotere lengtes verlaagde trottoirbanden het aantal kolkenlachtoffers substantieel verminderen.

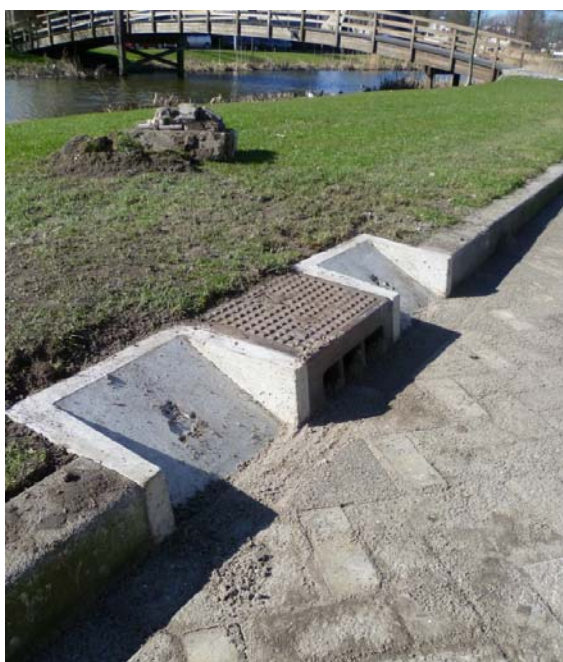
Foto 13: Schuine stoeptegels als 'paddenoprit' in Pijnacker-Nootdorp. In een eerste experiment met 25 kolken leverde dit vooralsnog geen substantiële vermindering van het aantal kolkenslachtoffers op. Mogelijk levert verlaging over grotere afstanden of een ander model tegel betere resultaten op; verder onderzoek hiernaar is gewenst.

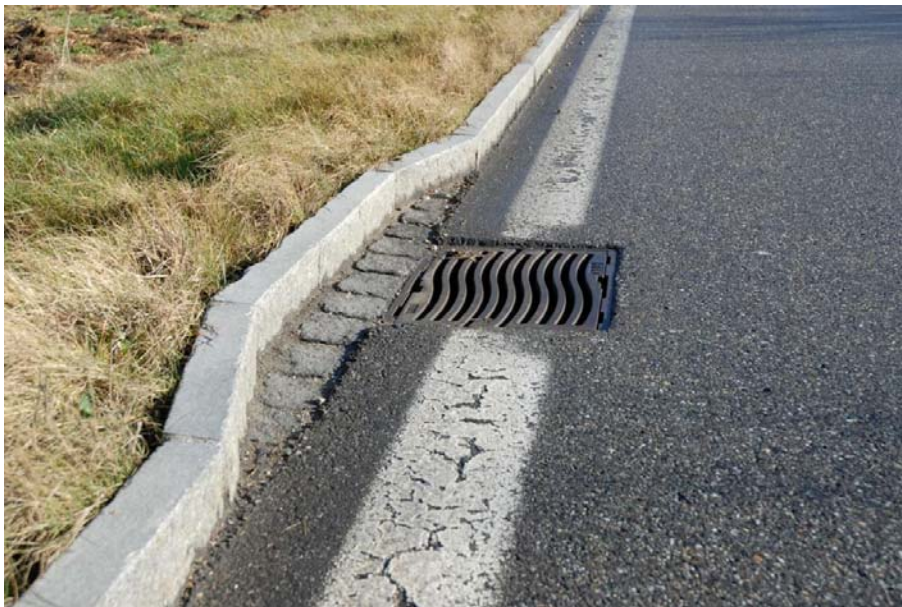
Foto 14: Amfibie vriendelijk aangepaste trottoirband in Zwitserland (kopie uit Schelbert & Trocmé, 2009)

Ook wordt als optie genoemd de aanleg van een hellend opstapje in de looproute naast de trottoirband. De trottoirband volgend, zouden dieren daar vanzelf tegenop lopen en zo hun weg kunnen vervolgen in de richting waarin ze op weg waren.

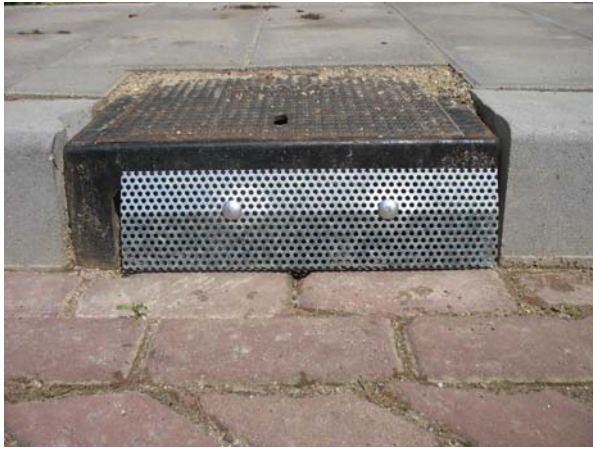
Foto 15: De zogenoemde Padstelling is een reeds in de handel zijnde voorzetrooster voor trottoirkolken.

Als variatie op de 'padstelling' zijn er op diverse plaatsen varianten op dit model in gebruik, variërend van metalen strips met kleine en grotere perforaties tot gazen strips met verschillende maaswijdten.

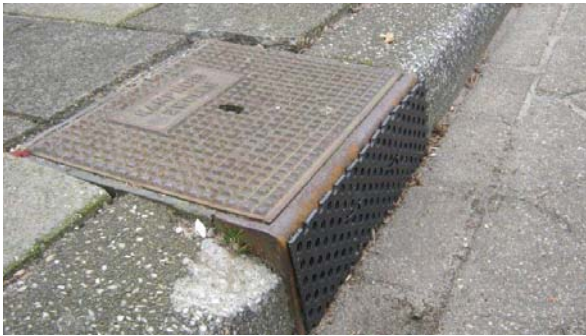
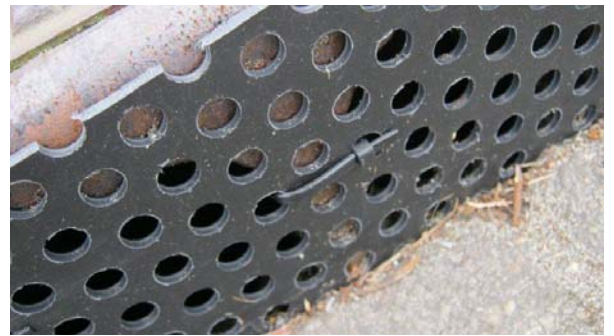
Foto's 16 en 17: Metalen voorzetroosters (Den Haag). In Den Haag worden momenteel kunststof strips als voorzetrooster gebruikt.

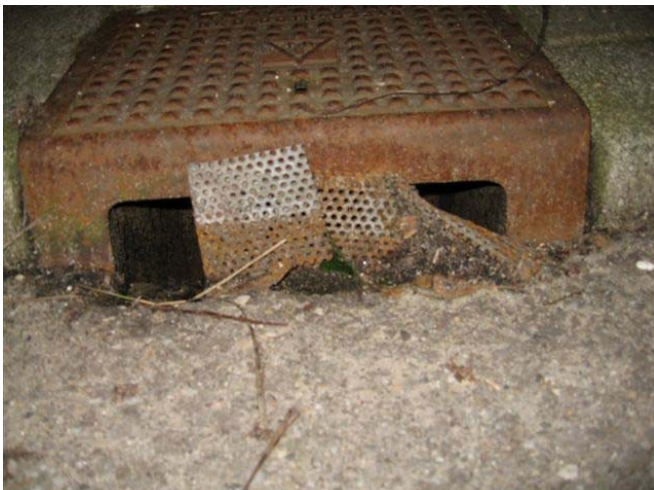
Foto 18: Voorzetrooster, beschadigd door een veegmachine. Delft, 2012. Foto KNNV afdeling Delfland.

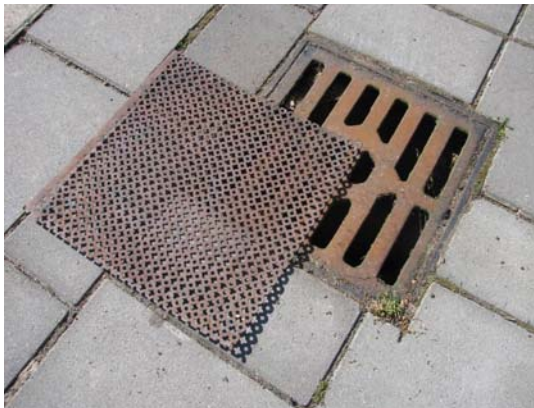
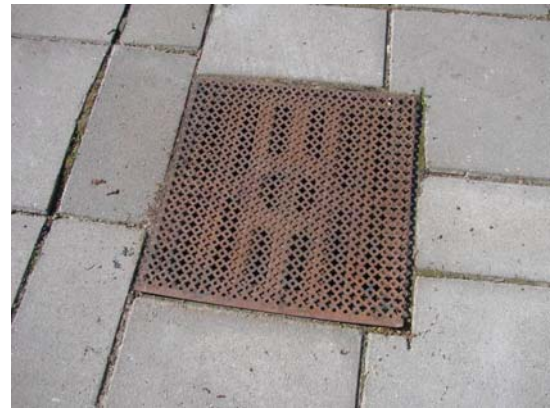
Foto's 19 en 20: Horizontaal rooster, op of onder het deksel van een straatkolk te plaatsen (Amstelveen).

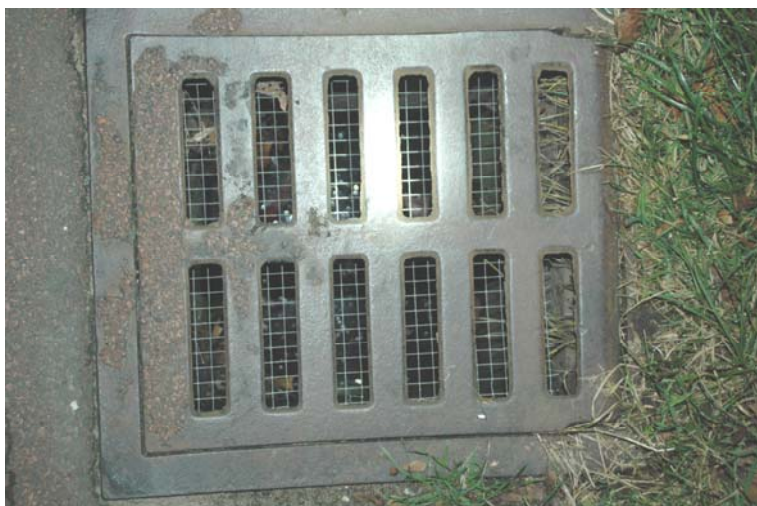
*Foto 21: Horizontale gazen strip onder een straatkolk.
Waterdoorlaatbaar nylon doek kan ook op deze manier gebruikt worden.*

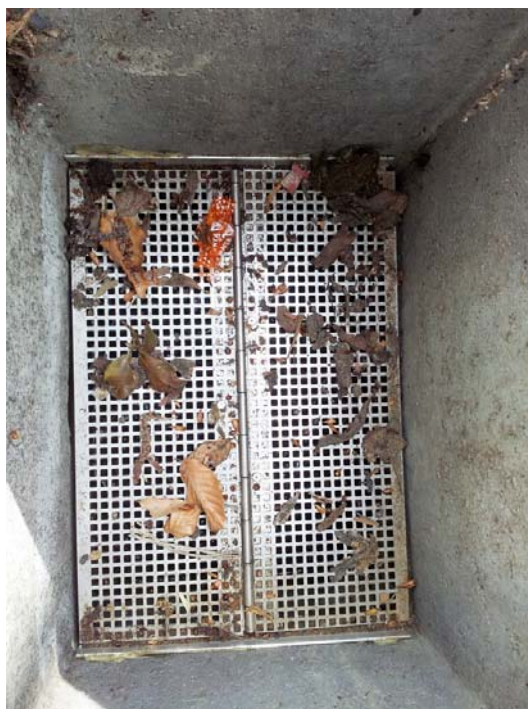
Foto 22: Bovenaanzicht opvangzeef rechthoekig model Biodiversitysafe. Buiten het vangseizoen kan de constructie in opgeklapte situatie in de kolk blijven.

Dit betreft een inklapbaar, horizontaal in kolken te plaatsen rooster dat in zowel rechthoekig als rond model bestaat. Ingeklapt kan worden belemmering van waterafvoer voorkomen wordt. De opvangzeef rust rondom op een profielhouder (een metalen hoeklijp, die met schroeven of waterbestendige lijm aan de wanden van de opvangbak onder de kolk is bevestigd).

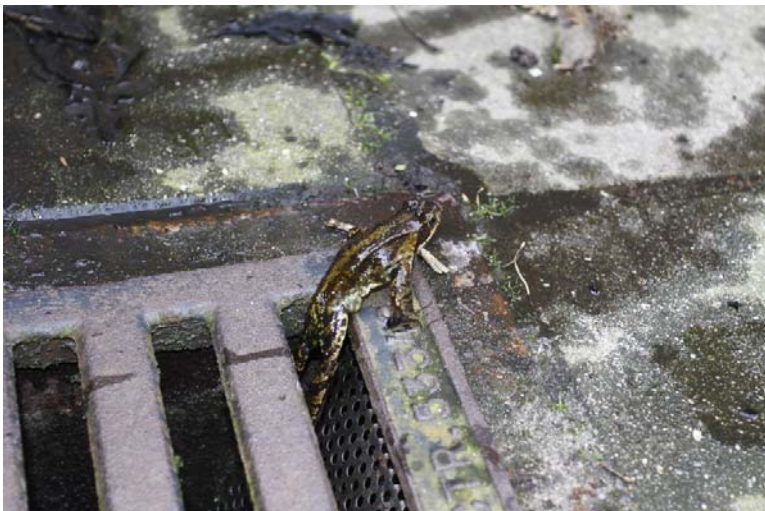
Foto 25: Een bruine kikker heeft via de geperforeerde metalen strip de uitgang weten te vinden. Foto F. Reurink

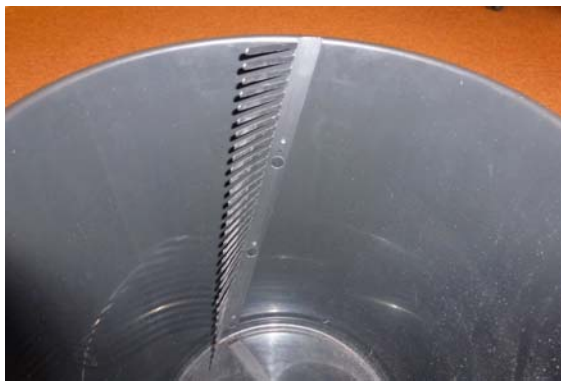
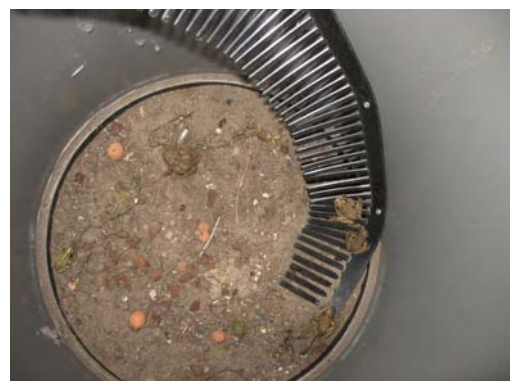
Foto's 26 en 27. Het zogenoemde vogelschroot laat zich diverse standen bevestigen en leent zich met name voor ronde kolken. Foto 26 foto geeft de meest geschikte bevestigingswijze aan.

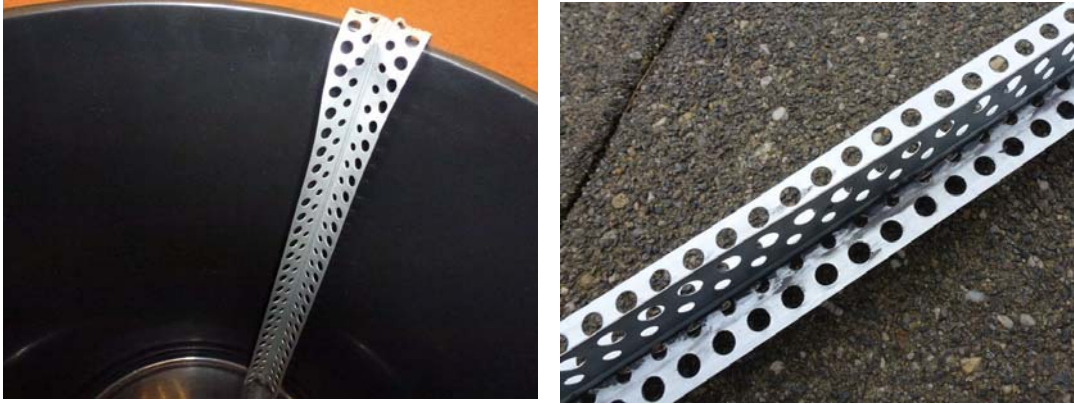
Foto 28: Een stuc-hoekbeschermer, in de bouw gebruikt model, leent zich goed als uitklimstrip.

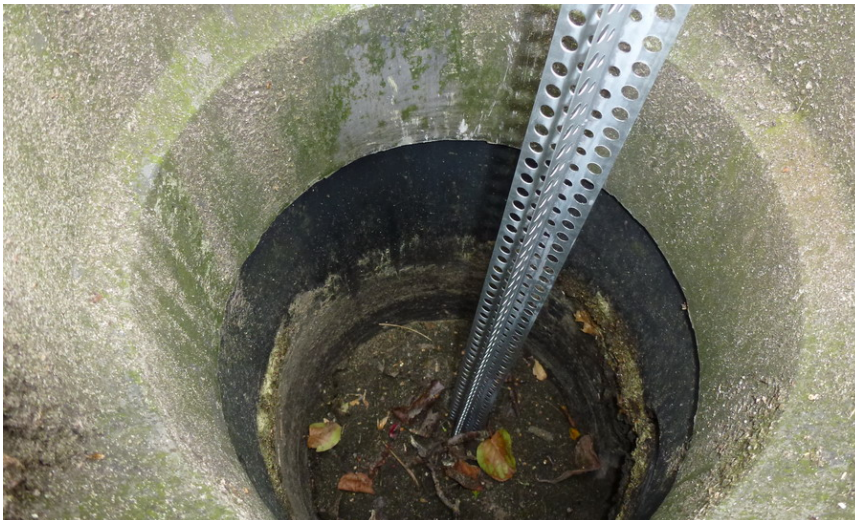
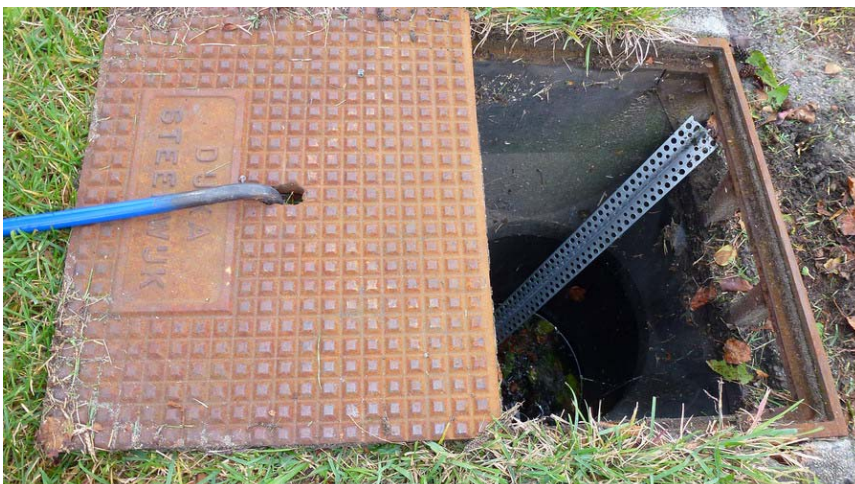
Foto's 30 en 31: Dit model kan in zowel ronde als rechthoekige kolken geplaatst worden. In beide situaties kan de strip in 4 hoeken beklommen worden, schuin of loodrecht. Bevestigd aan de kolkdeksel valt de 4-weg strip ongeacht de hoek waarin deze hangt, altijd zodanig terug dat vanaf de strip altijd een opening in de kolkdeksel bereikt kan worden.

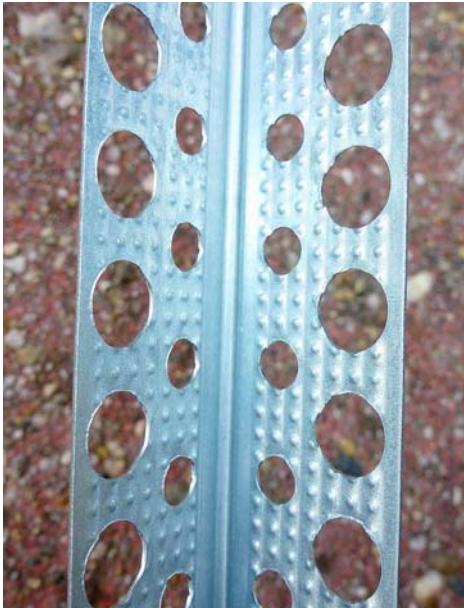
Foto 32: Puntreliëf geeft extra grip, vooral voor kleinere dieren als watersalamanders en juveniele kikkers en padden.

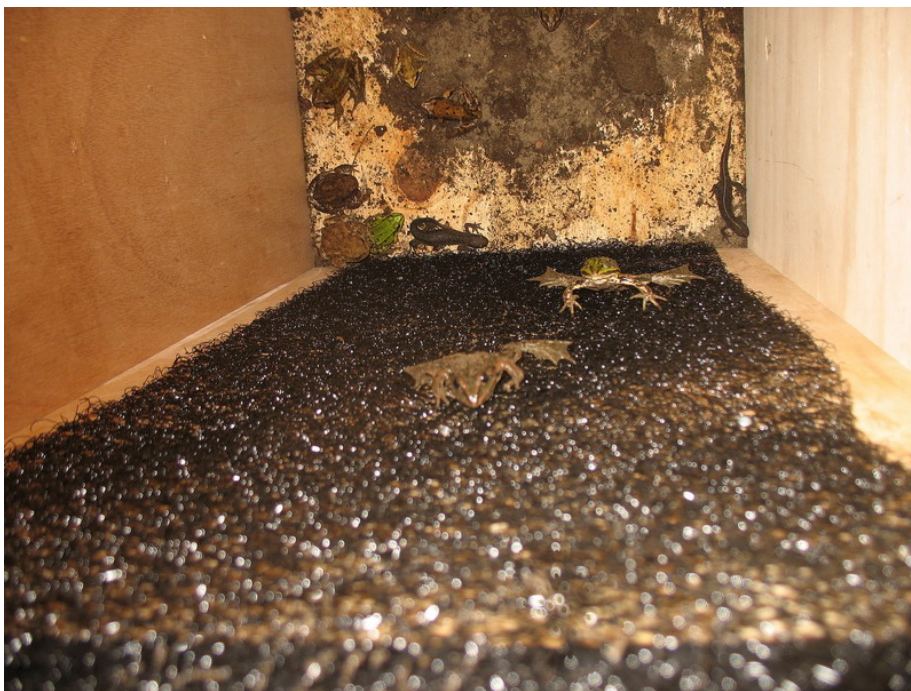
Foto 33: Een bruine en een groene kikker beklimmen de begroeingsmat (Bovenaanzicht deel proefopstelling RAVON, 2011).

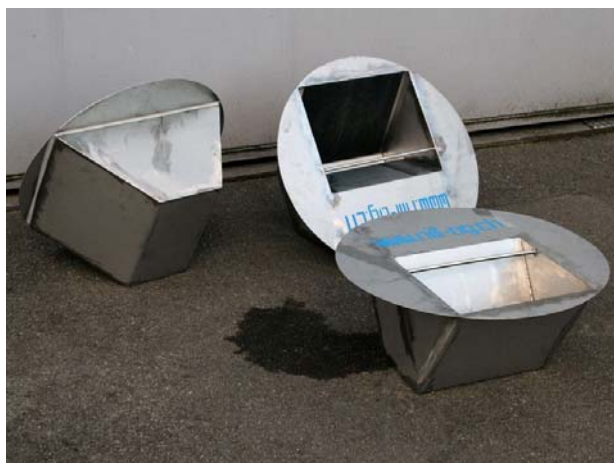
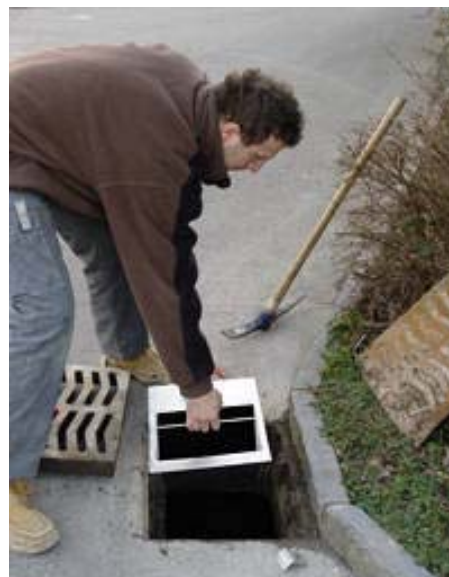
Foto's 34 en 35: Amfibiënsyfon van Zwitsers fabriek (Bron: www.nill-ag.ch).

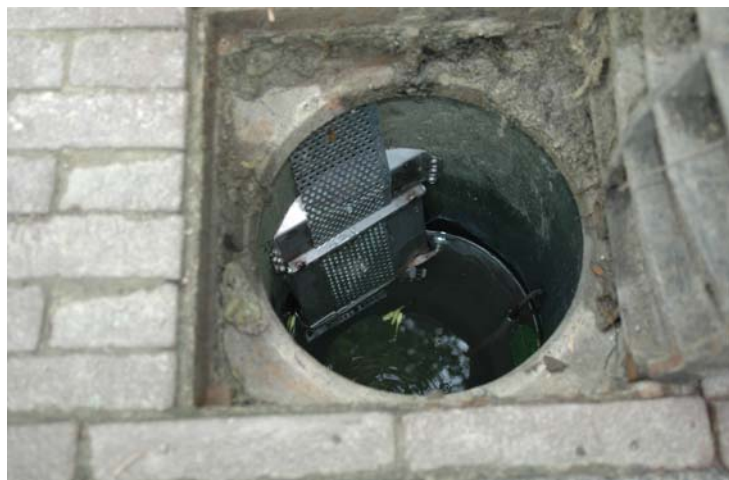
Foto 36: Combinatie van een putklep en een uitklimstrip voor amfibieën. Als pilot heeft Waternet, de waterbeherende instantie voor de regio Amsterdam, deze voorziening in 400 kolken in het Vondelpark ingebouwd.

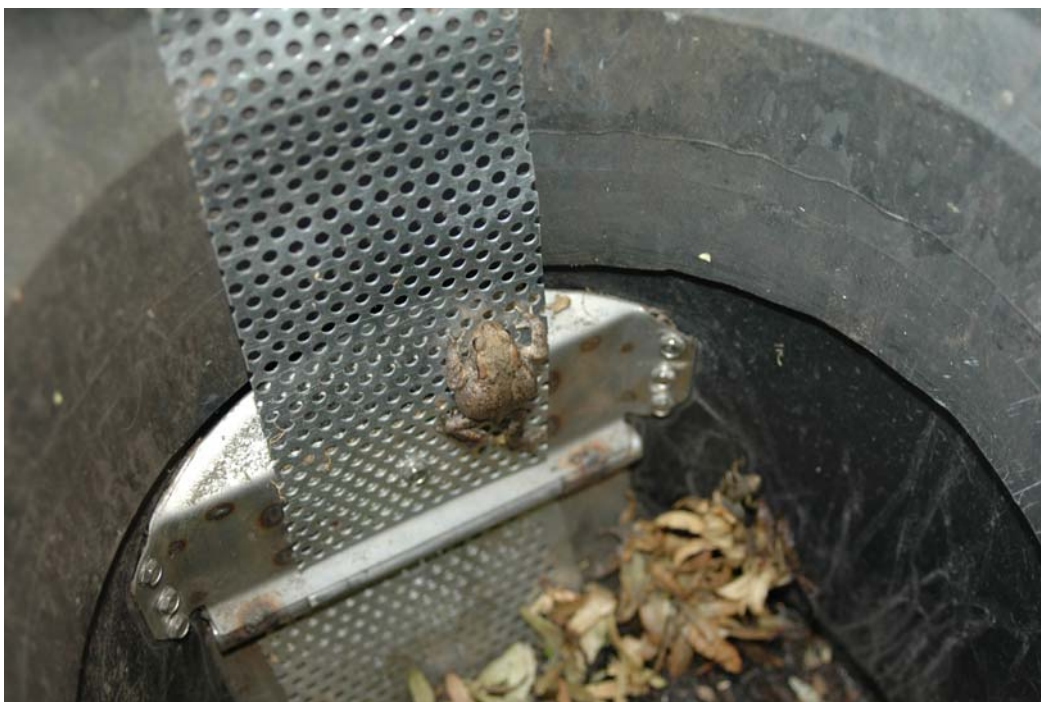
Foto 37: Nog tijdens de inbouw maakten dieren al gebruik van de uitklimstrip. Een gewone pad wist meteen deze ontsnappingsroute te benutten.

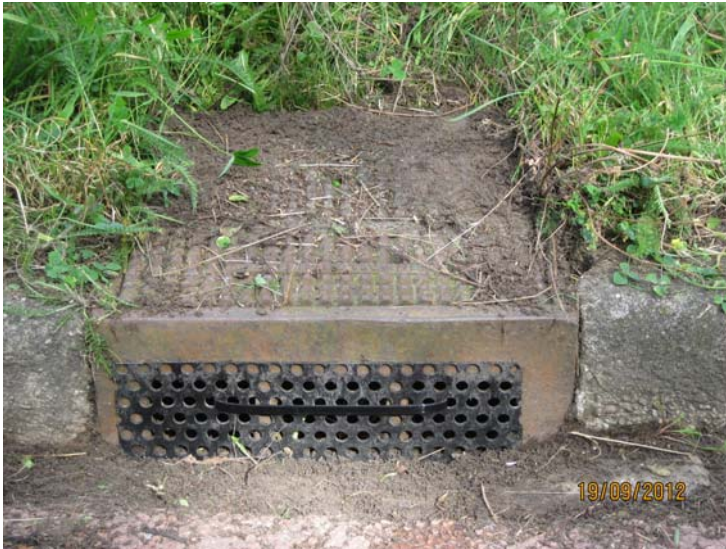
Foto 38: een van de gebruikte typen voorzetroosters in Den Haag

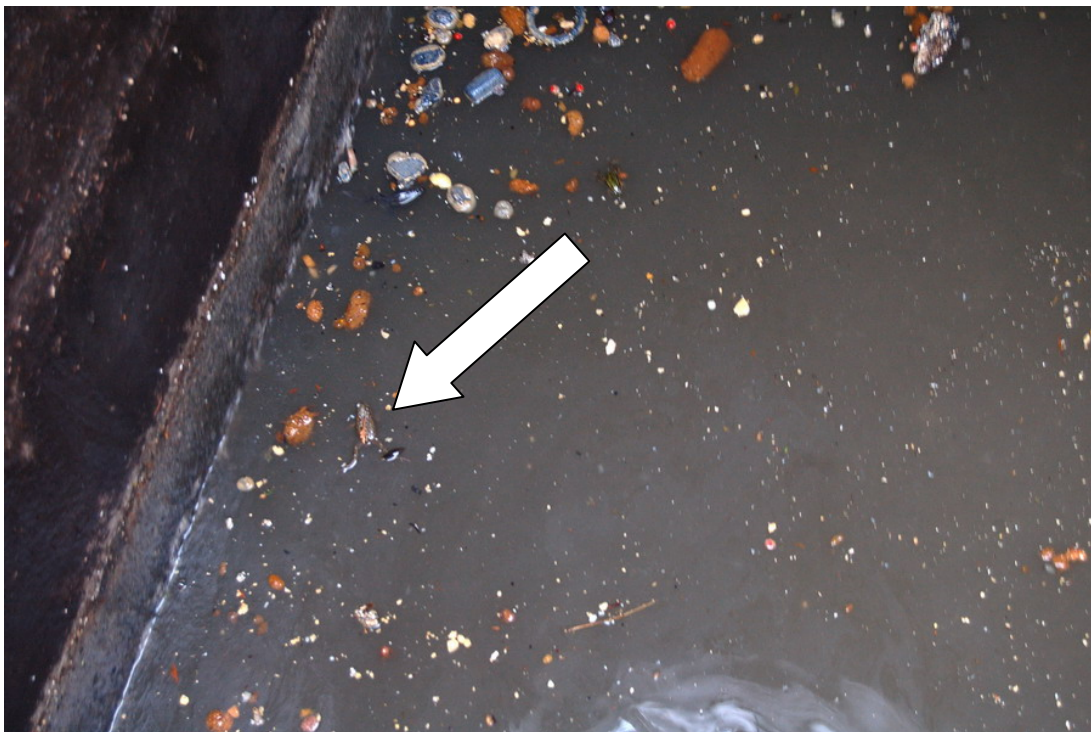
Foto 39: Een drijvende dode kikker in het vuilwatergemaal van Bergen. Foto F. Bogaard, Tamm BV

De gemeente bevestigt dat er op verschillende locaties in de stad grote aantallen amfibieën in de rioolstelsels worden aangetroffen. Een flink deel hiervan komt terecht in de gemalen, waar de levende dieren er handmatig met een schepnet uit geschept worden en in de omgeving worden vrijgelaten. De dieren die dit station passeren komen in de waterzuiveringsinstallaties terecht waar de kans op overleving nihil is.

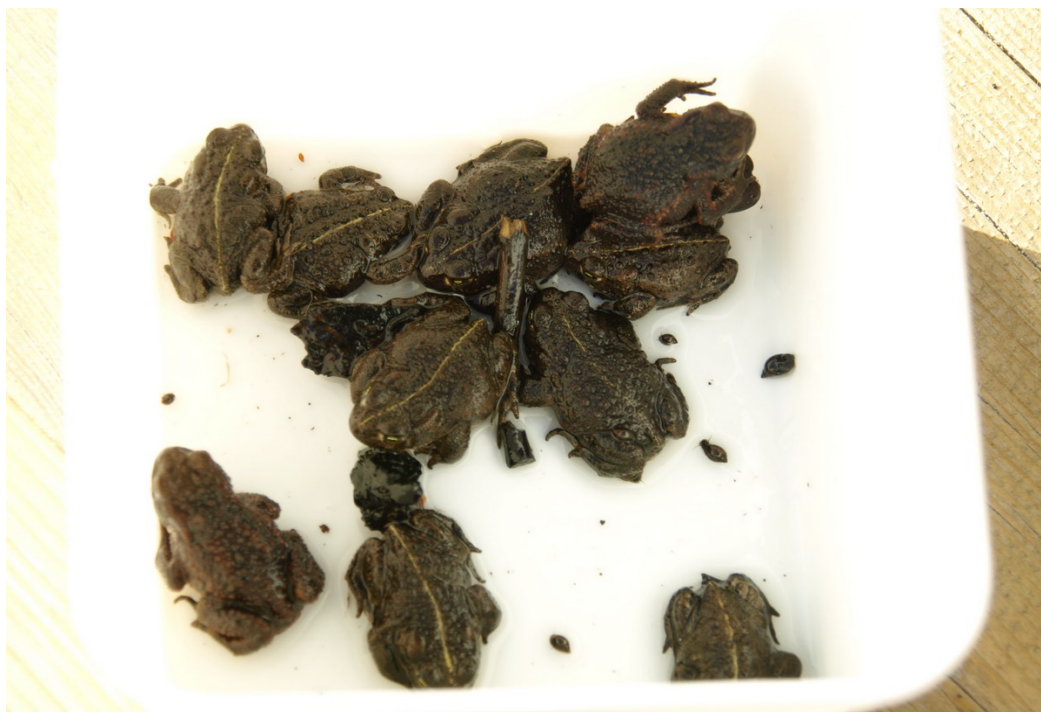
Foto 43: Ook na de voorjaars trek komen er nog veel amfibieën in kolken terecht. Hier zijn 10 van de 12 rugstreeppadden te zien die naast enkele andere soorten op 28 augustus 2012 aangetroffen werden in kolken op de onderzoekslocatie in De Ronde Venen.

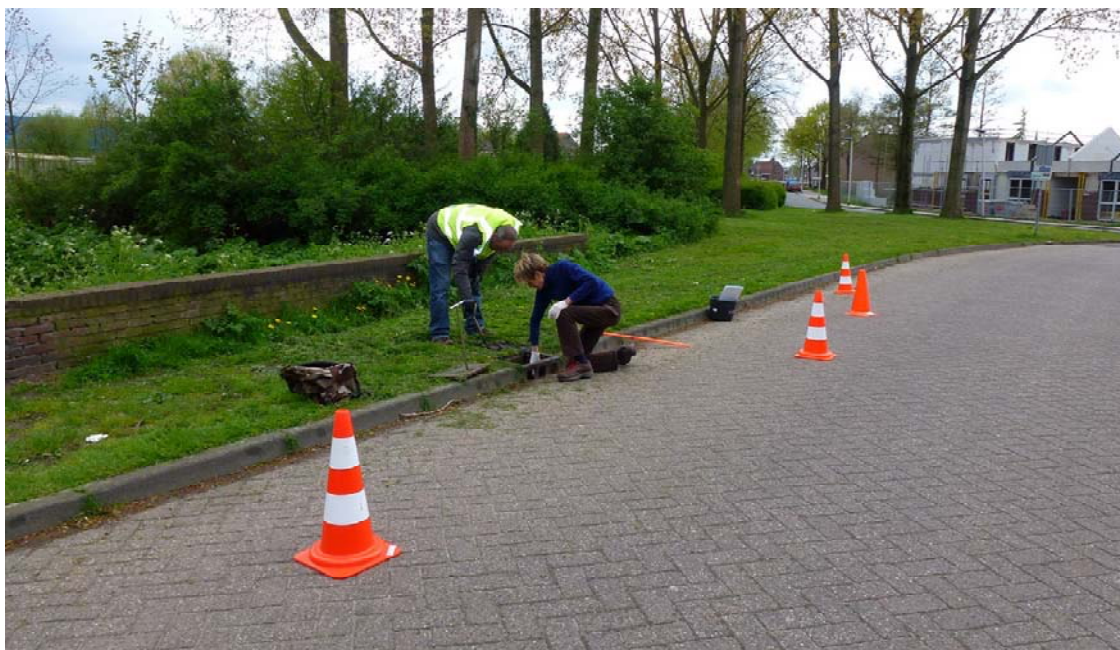
Foto 44: inspectie van een van de 15 trottoirkolken in Helmond
