# **Monitoring van ontsnipperingsmaatregelen voor herpetofauna**

# **‘Monitoring van ontsnipperings- maatregelen voor herpetofauna in Vlaanderen’**

**Eindrapport**

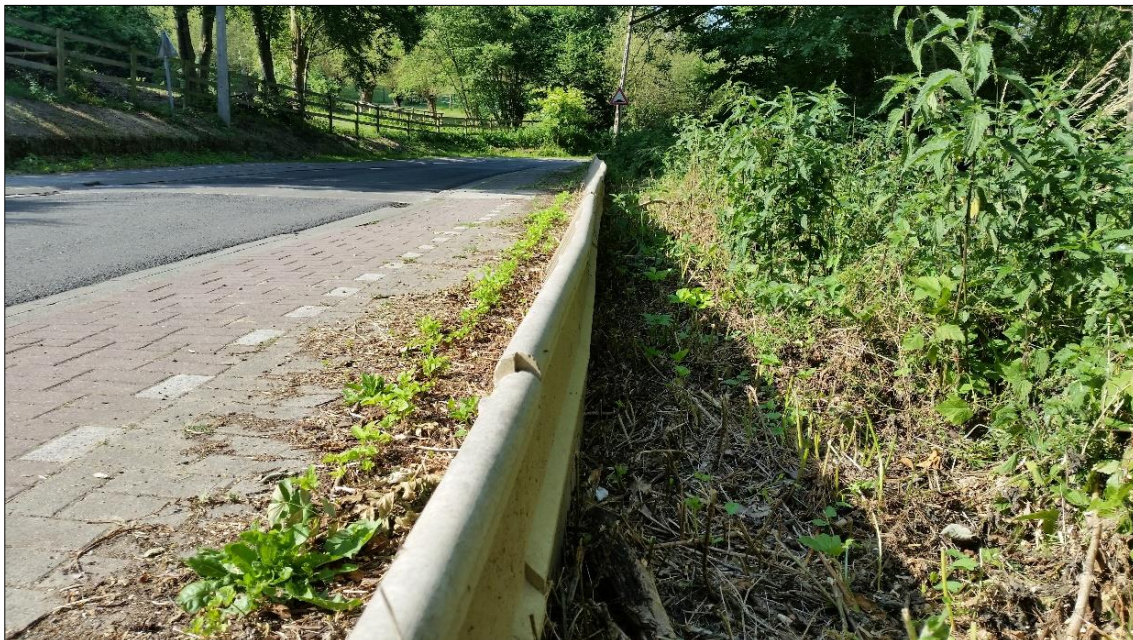
*Figuur 8 Elk van de geselecteerde herpetofaunavoorzieningen werd in detail geïnventariseerd waarbij gebruik gemaakt werd van een gestandaardiseerd invulformulier. Locatie 'Bogaardenstraat in Oud-Heverlee'. Foto: Griet Nijs*

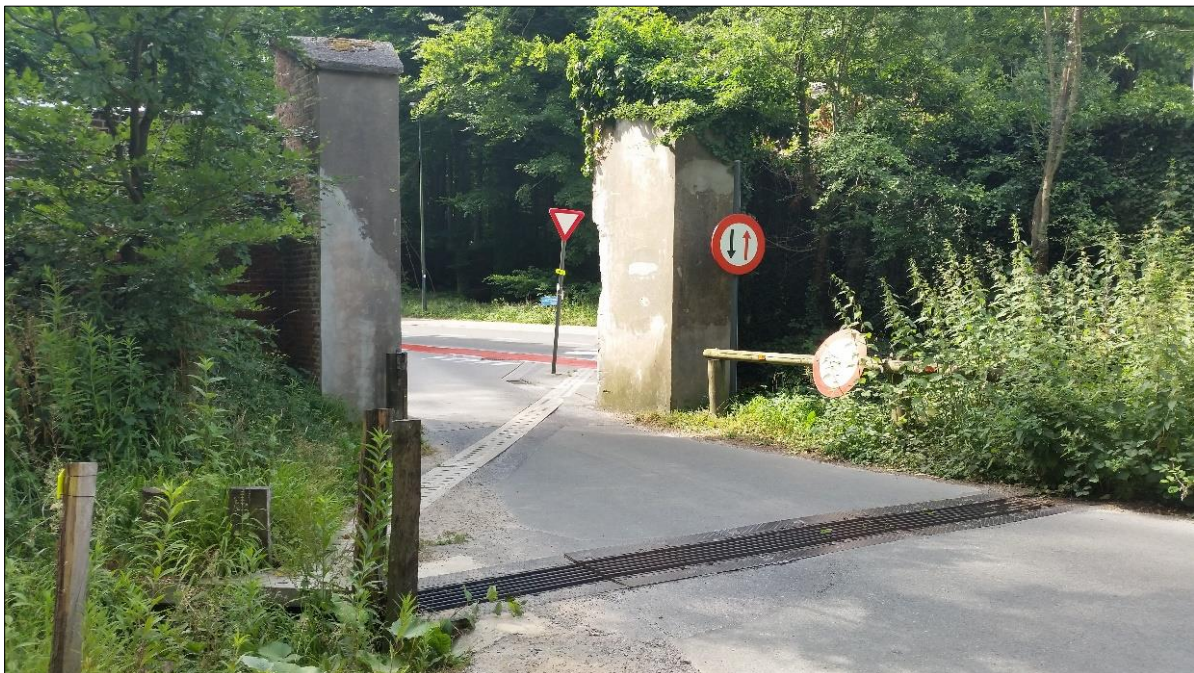
*Figuur 10 Beeld op een deel van de herpetofaunavoorziening 'Duisburgsesteenweg Tervuren'.  
Foto: Griet Nijs*

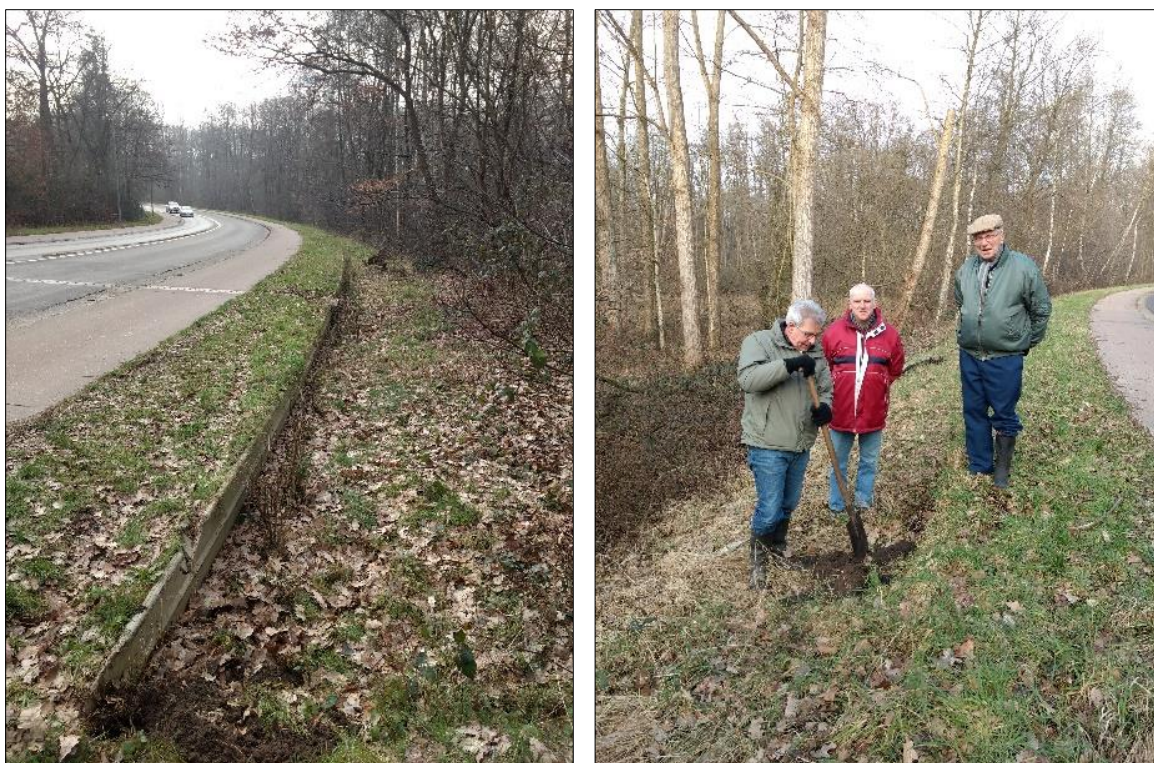
Deze herpetofaunavoorziening bestaat uit 4 tunnels en bijbehorende geleidingsinfrastructuur (langs 1 kant van de baan). Bij de monitoring werden emmers ingegraven aan de uiteinden van de tunnels en aan het einde van de geleidingswanden. Het vrijwilligersteam heeft de gegevens consequent ingegeven in de invulformulieren. Het vaststellen van verkeersslachtoffers werd ingepland maar is mogelijk iets minder secuur opgevolgd. De gegevens van de verkeersslachtoffers worden in dit rapport weergegeven maar moeten dus met de nodige nuance beschouwd worden. Het ingraven van emmers was hier en daar moeilijk omdat de fundering van de tunneluitgangen nog een stukje verder doorliep. Voor de emmers die pas een eindje verder ingegraven konden worden, werden de amfibieën naar de emmers geleid d.m.v. extra bijgeplaatste schermen.

*Figuur 11 Illustratieve beelden van herpetofaunavoorziening en vrijwilligersteam E. Van Dorenlaan in Waterschei. Foto's: Ilf Jacobs*

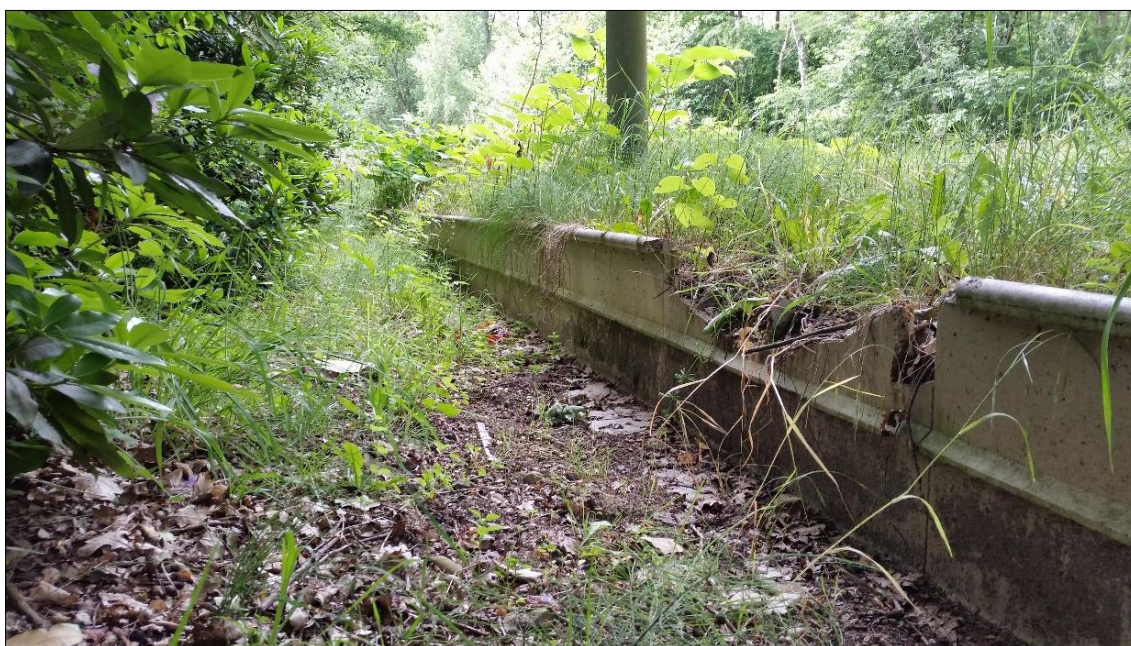
*Figuur 12 Beeld op (beschadigd) deel van de geleidingswand van herpetofaunavoorziening 'E. Van Dorenlaan in Waterschei'. Foto: Griet Nijs*

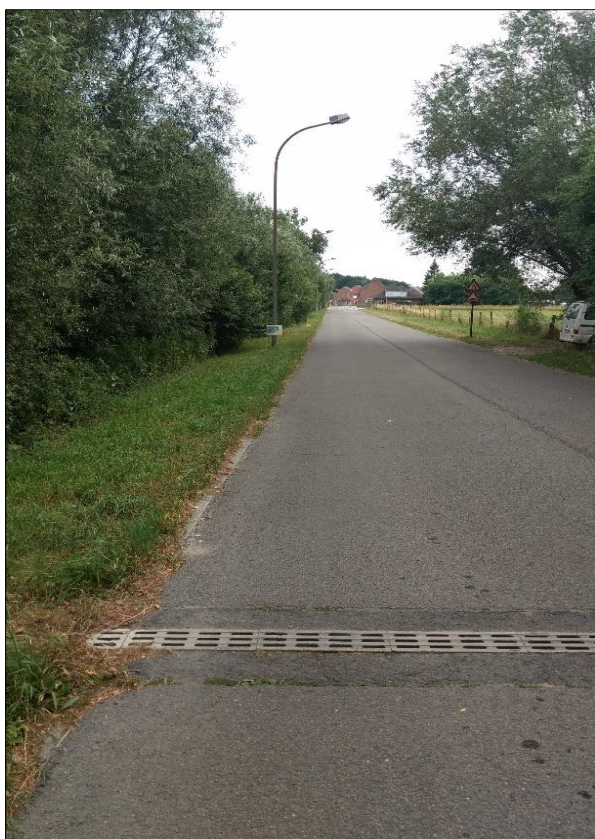
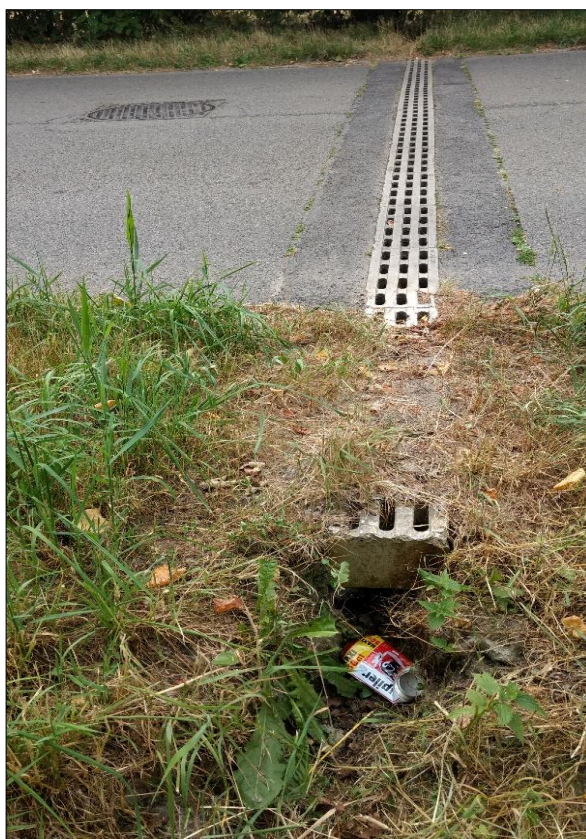
Als eindconclusie kunnen we stellen dat de **herpetofaunavoorziening** ter hoogte van de Broekstraat in Willebroek **onfunctioneel** is. **Enkel doordat er door een vrijwilligersteam tijdelijke schermen (en emmers) geplaatst worden, heeft deze voorziening enige functionaliteit.** Zonder het jaarlijks plaatsen van de schermen zou het aantal dieren dat de tunnels gebruikt zeer laag zijn (slechts 8,6 % van de dieren werd nu geteld in de emmers aan het einde van de tunnels), en het aantal verkeersslachtoffers een stuk hoger dan nu.

*Figuur 15 Beelden van herpetofaunavoorziening 'Broekstraat Willebroek'. Foto: Ilf Jacobs*

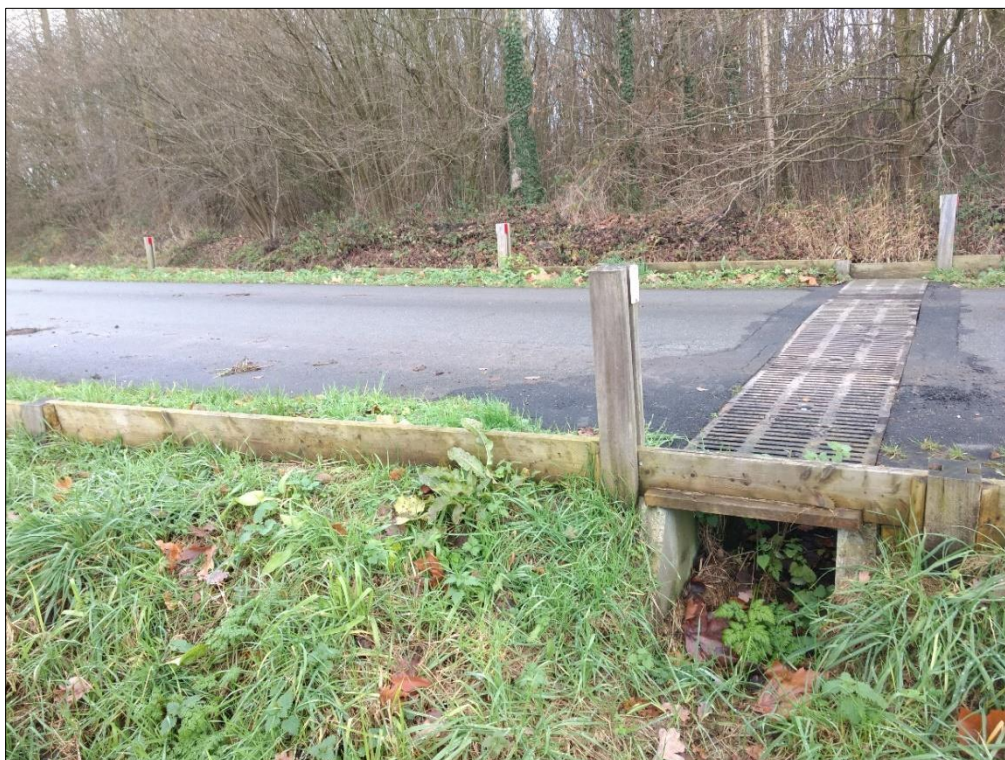
*Figuur 16 Beeld op het geleidingssysteem en tunnel van herpetofaunavoorziening 'Braektestraat Wetteren'. Foto: Ilf Jacobs.*

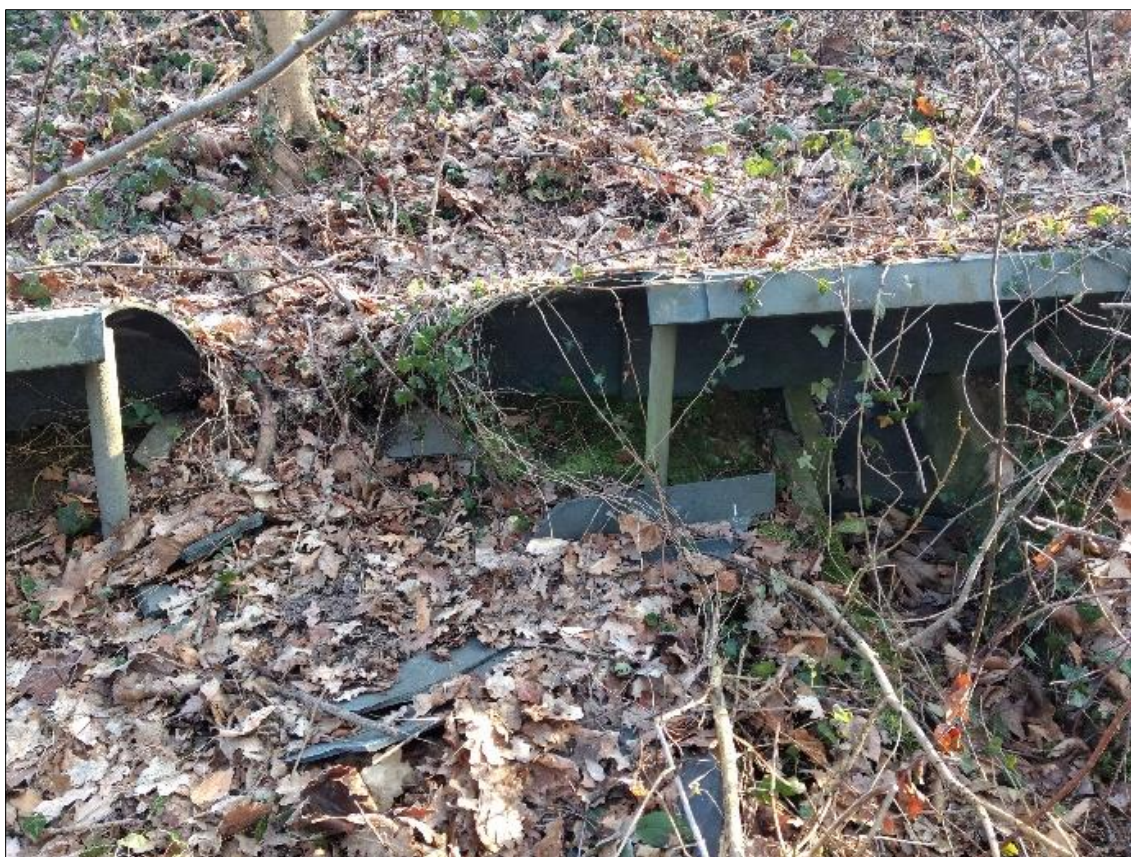
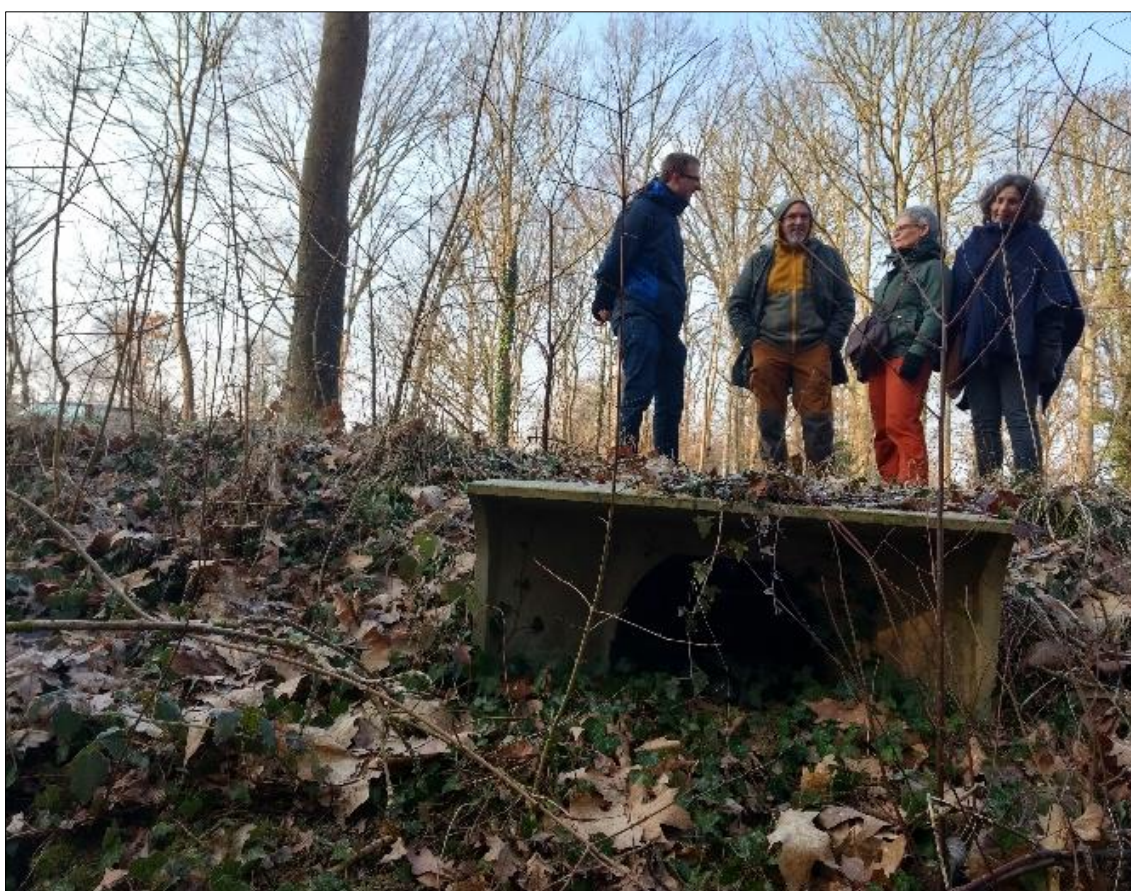
Deze herpetofaunavoorziening bestaat uit 3 tunnels en permanente geleidingsinfrastructuur. De geleidingsinfrastructuur is in slechte staat waardoor een groot deel van de migrerende amfibieën de weg op kan. Daarom werd naast de vaste methodologie van plaatsen van emmers aan de tunnels beslist om tevens in de berm over de ganse lengte een reguliere amfibieoverzetactie te doen. Op deze manier konden de aantallen amfibieën gemonitord worden die door de (al te grote) mazen van het net glippen. Het vrijwilligersteam heeft de plaatsing en coördinatie van deze extra inspanning op zich genomen. Verder werd ook de parallelbaan met de Aarschotsesteenweg nl. de Kriebekestraat gemonitord door ook aan deze zone een verkeersslachtoffertraject te leggen.

*Figuur 18 Illustratieve beelden van herpetofaunavoorziening en vrijwilligersteam N223 Aarschotsesteenweg Tielt-Winge. Foto's: Ilf Jacobs.*

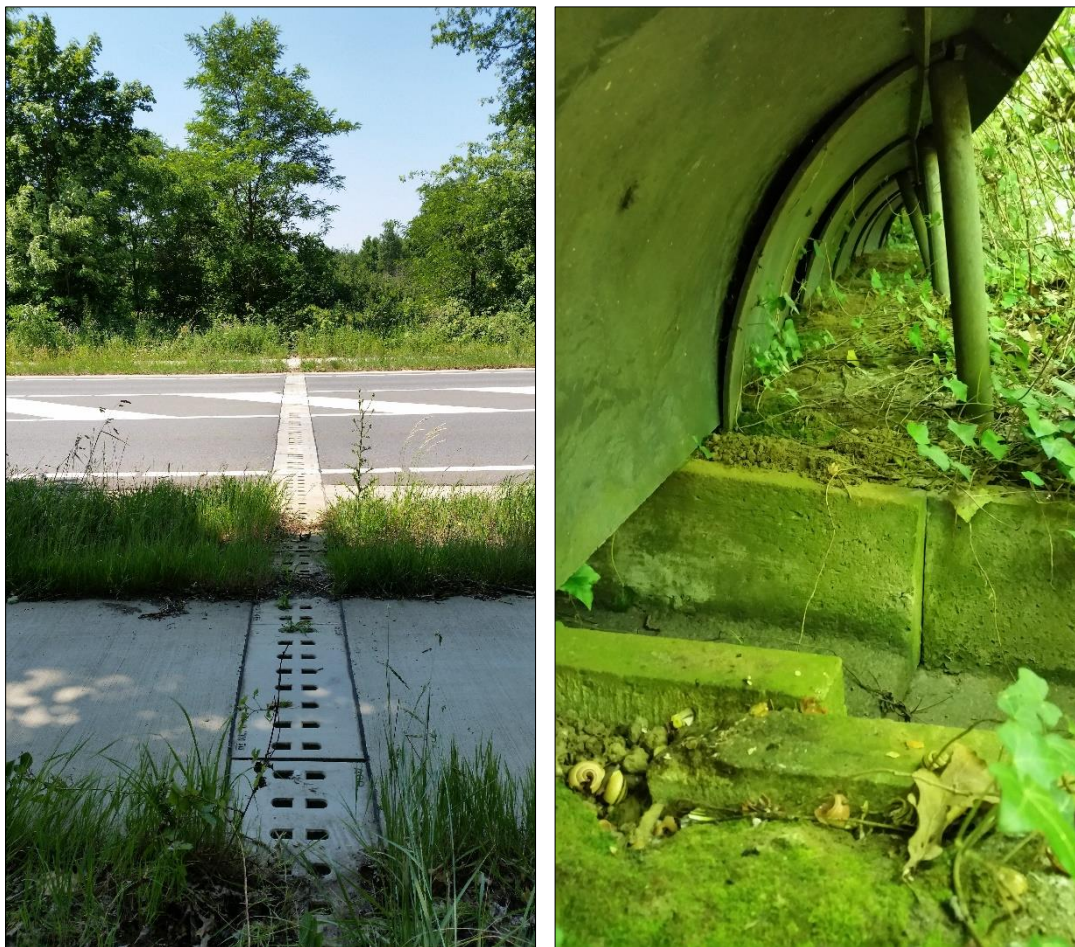
*Figuur 20 Beelden van de geleidingswand en één van de tunnels van herpetofaunavoorziening ‘N223 Aarschotsesteenweg Tielt-Winge’. Foto: Griet Nijs*

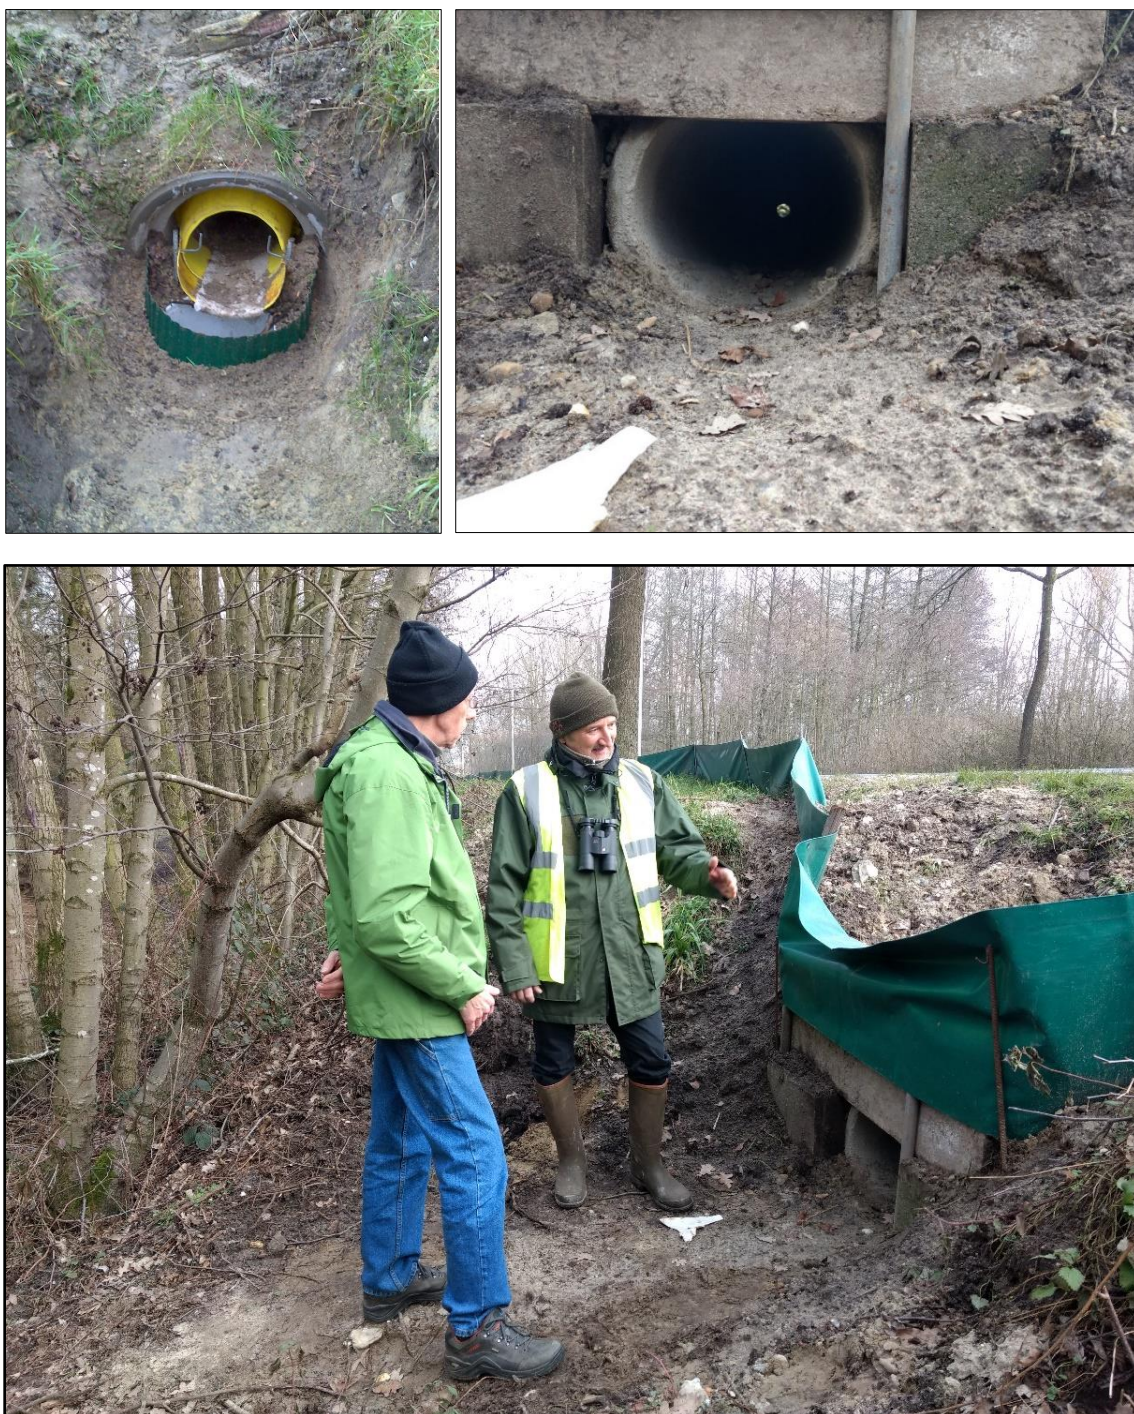
Deze herpetofaunavoorziening bestaat uit drie recent aangelegde tunnels die bestaan uit betonnen rioleringsbuizen. De buizen zitten erg laag wat het lastig maakt om emmers goed in te graven o.a. omwille van de druk van het grondwater. Er werd door vrijwilligers gezocht naar een systeem waarbij amfibieën wat omhoog geleid werden om nadien in een emmer te vallen. De tijdelijke geleiding in de vorm van schermen worden geplaatst door de gemeente en in het oog gehouden door het vrijwilligersteam.

*Figuur 22 Illustratieve beelden van herpetofaunavoorziening en vrijwilligersteam 'N73 Noordweg Peer'. Foto's: Ilf Jacobs*

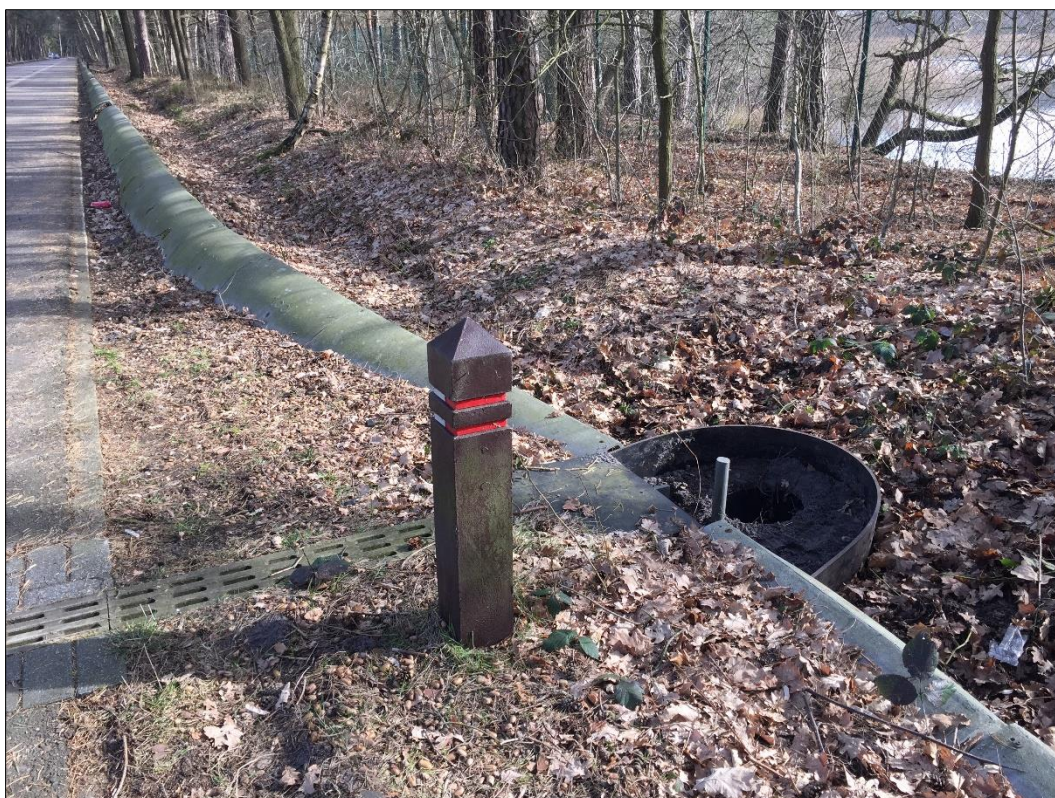
Deze herpetofaunavoorziening is bijzonder lang en bestaat in feite uit 2 verschillende sites. In totaal zijn er 8 tunnels aanwezig.

Figuur 24 Illustratieve beelden van herpetofaunavoorziening N726 Boekrakelaan Genk & Kauwbosstraat Genk. Foto: Maurice Schepers

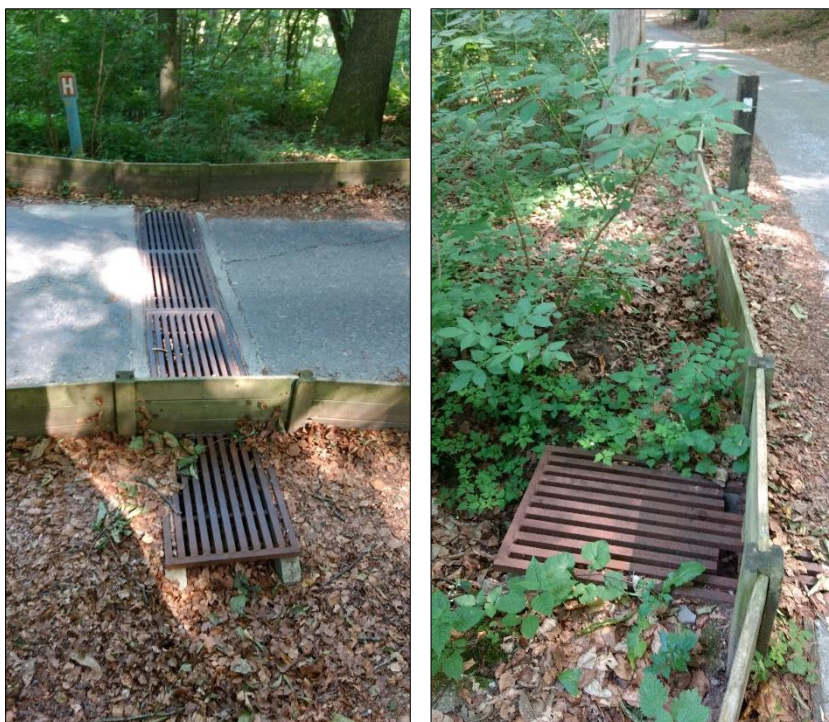
Er zijn twee robuuste 'selfmade' tunnels aanwezig en er zijn tevens houten geleidingswanden geplaatst. Er werden voor de effectiviteitsstudie emmers geplaatst aan de uiteinden van de geleidingswanden en aan de tunneluiteinden. Er werden tevens trajecten gecontroleerd op verkeersslachtoffers.

*Figuur 27 Illustratieve beelden van herpetofaunavoorziening Fazantendreef Kluisbergen. Foto's: Ilf Jacobs.*

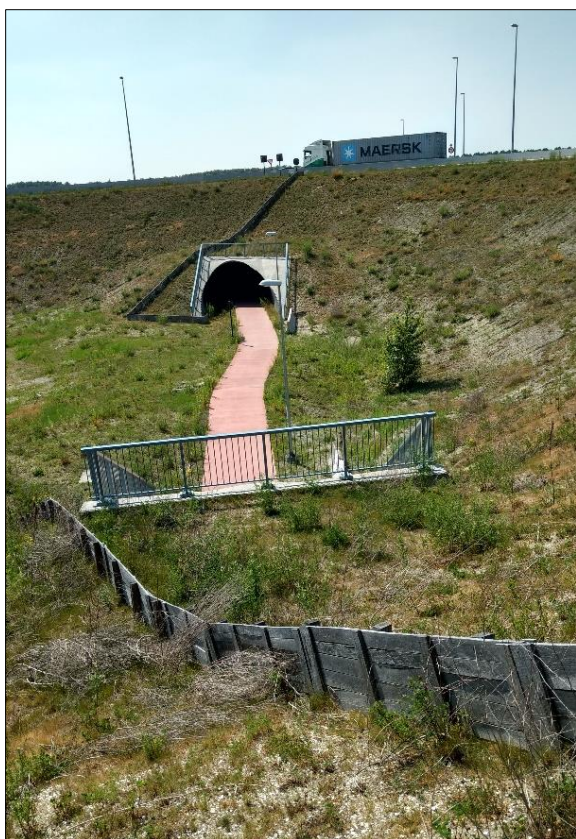
*Figuur 29 Geleiding en gecombineerde fiets- en faunatunnel aan het nieuw aangelegde verhoogde rondpunt van Haandorp Beveren. Foto: Ilf Jacobs*

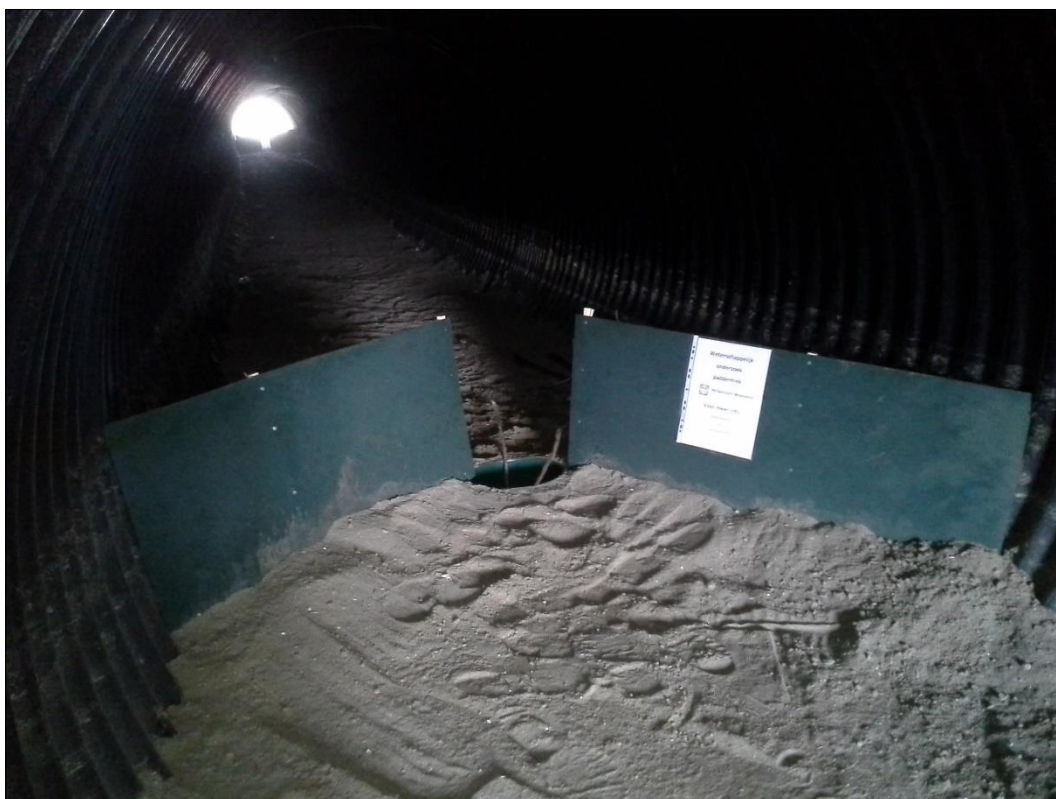
*Figuur 30 De ecotunnel aan het nieuw aangelegde verhoogde rondpunt van Haandorp Beveren. Foto: Johan Baetens*

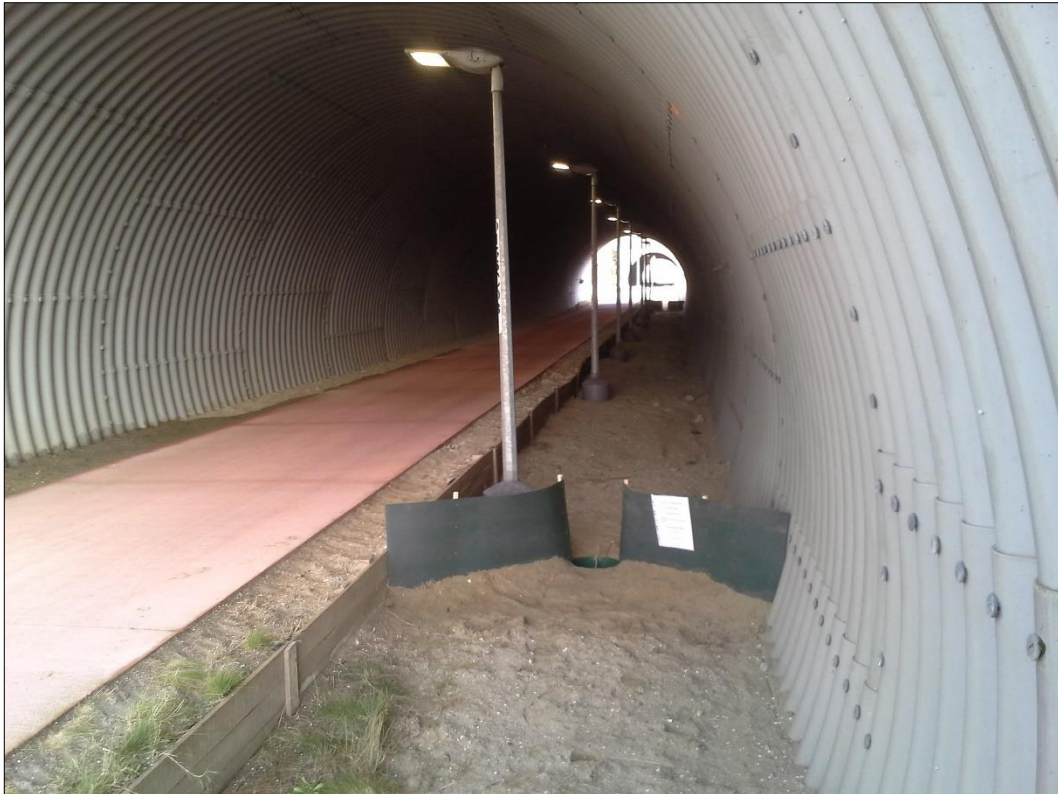
*Figuur 31 Gecombineerde fiets- en faunatunnel aan het nieuw aangelegde verhoogde rondpunt van Haandorp Beveren. Foto: Johan Baetens*

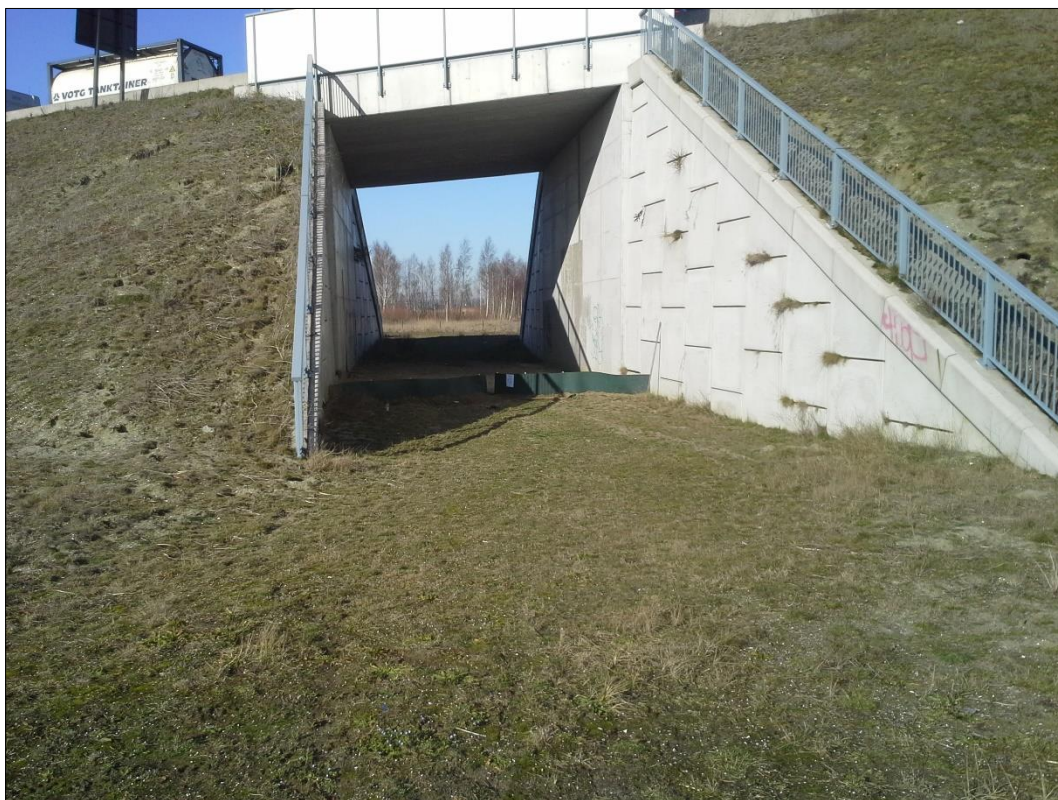
*Figuur 32 Grote tunnel aan één van de zijassen van het verhoogde rondpunt van Haandorp Beveren. Foto's: Johan Baetens*

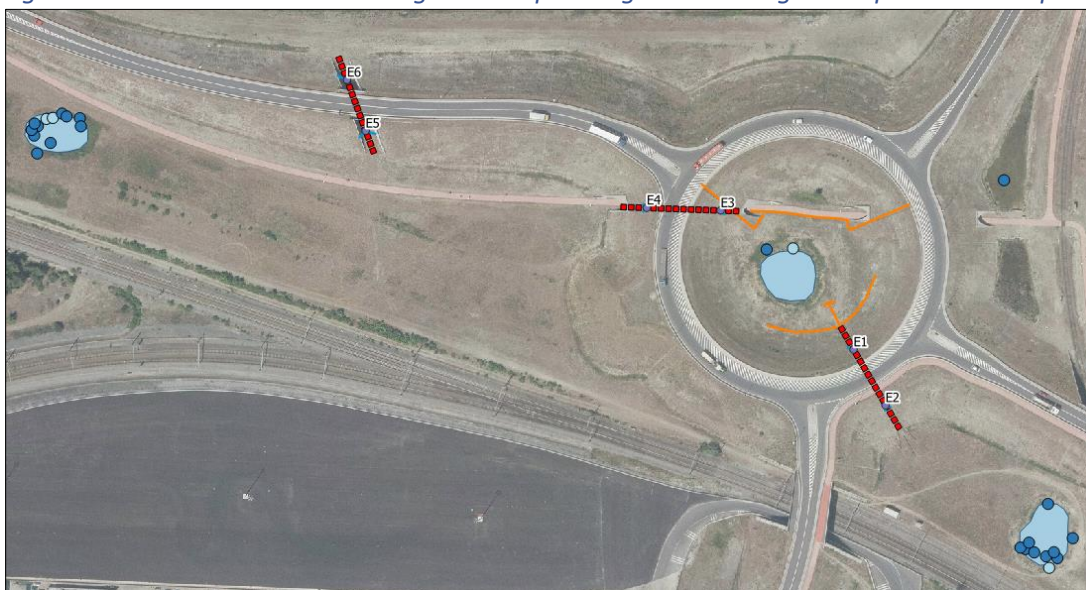
*Figuur 34 Opstelling aan verhoogd Rondpunt Haandorp met achtergrond luchtfoto en waarnemingspunten van Rugstreeppad (blauwe stippen).*

Voor een schematische voorstelling van de opstelling aan verhoogd Rondpunt Haandorp wordt verwezen naar [Figuur 33](#) en [Figuur 34](#).

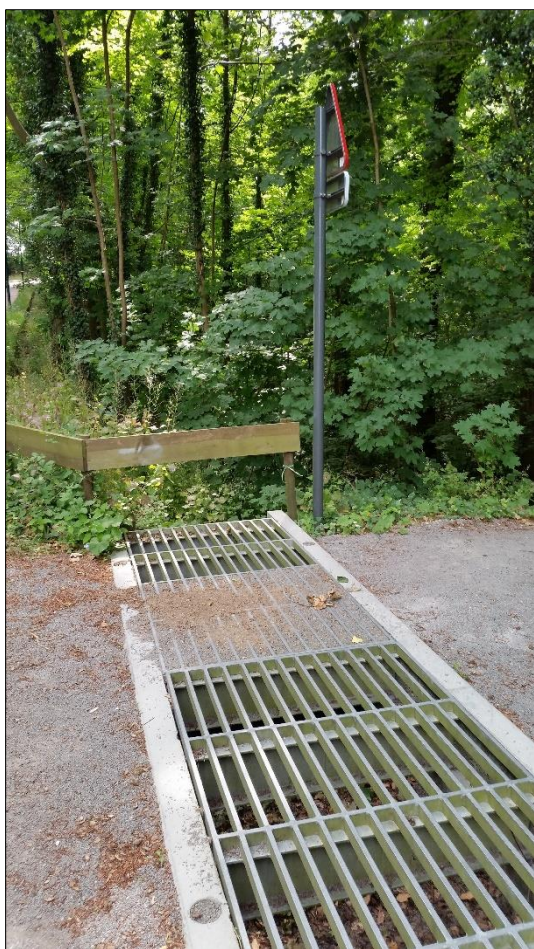
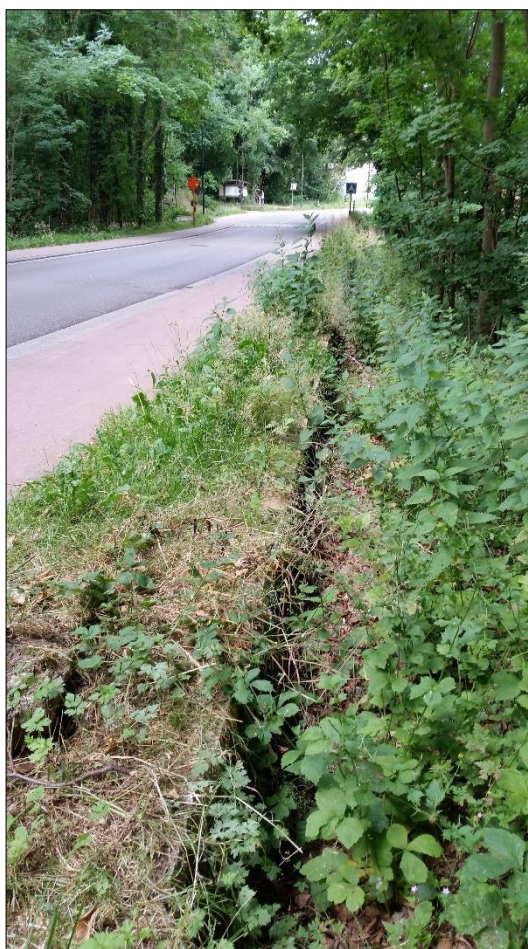
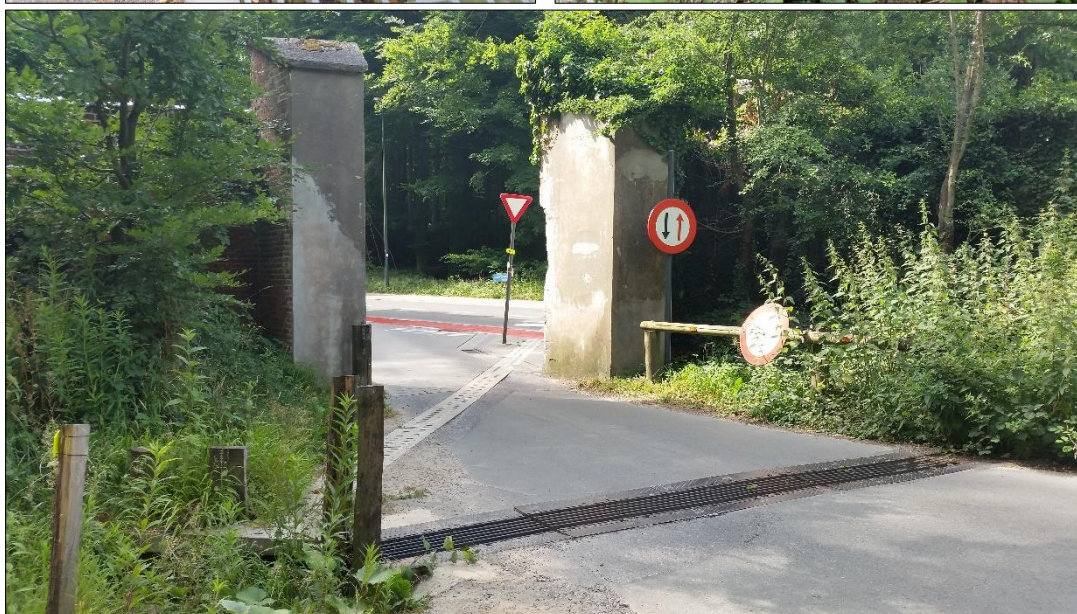
Op deze locatie zijn vier zijwegen aanwezig; twee met AROPRO rooster, twee met rooster van 1m breed en overgang voor ruiters. Vier goten onder zijwegen met rooster. De twee oostelijke van de drie roosters aan zuidkant zijn 1m breed. De dwarse spijlen zijn niet verzonken tov overlangse, over rooster werd bovendien overdoorgang gemaakt met zand/grond waardoor amfibieën hier ook over kunnen. Tunnel 1 heeft lengte van 29m en tunnel 2: 10,5 m. Nog extra onderdoorgang via beek (staat droog op moment van inventarisatie), geleidingswand stopt op schouders van de beek en gaat terug verder langs andere kant. Aan zuidkant oost is keerelement aanwezig maar niet functioneel. Aan noordzijde thv rioleeringspijp/water is wand overklimbaar voor kikkers. Dieren die via de beekonderdoorgang doorsteken richting noord worden eveneens afgeleid via de geleidingswand rond parking door gat in muur. Dit laatste is goede maatregel!

*Figuur 37 Illustratieve beelden van herpetofaunavoorziening 'Duisburgsesteenweg Tervuren'. Foto: Griet Nijs*

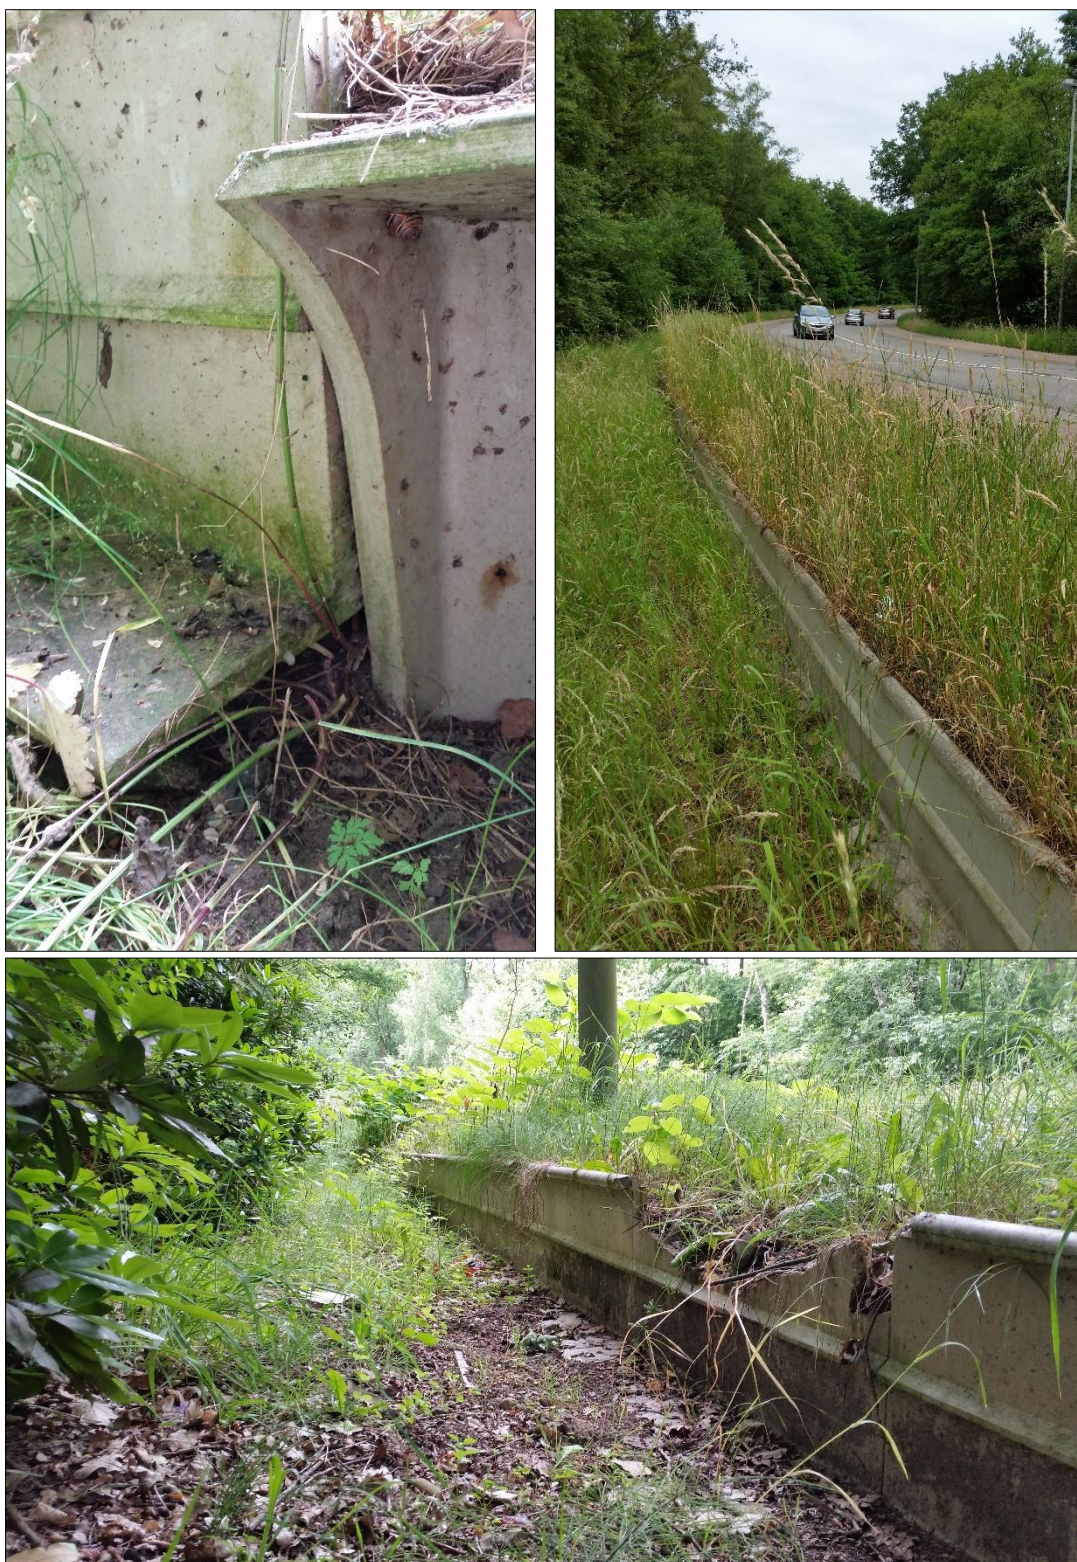
*De ingangselementen van de tunnels zijn van kunststof. De geleiding sluit niet altijd perfect aan op ingangselement. Dit laatste kan echter weinig kwaad daar elementen ingewerkt zijn in de grond. Bos langs beide zijden. Oostzijde meer vegetatie (brandnetel) langs geleidingswand. Lokaal duizendknoop over schermrand hangend. Vrij ruige bermen, glanshaver, brandnetel, veldzuring, witbol, kleeftkruid, duizendknoop, els, rododendron, etc.*

*Figuur 39 Illustratieve beelden van herpetofaunavoorziening 'E. Van Dorenlaan Waterschei'. Foto's: Griet Nijs*

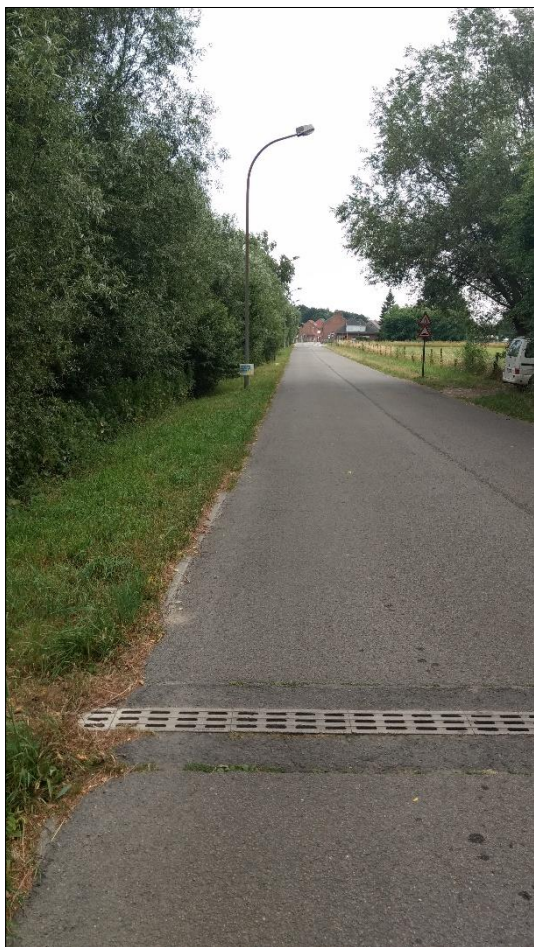
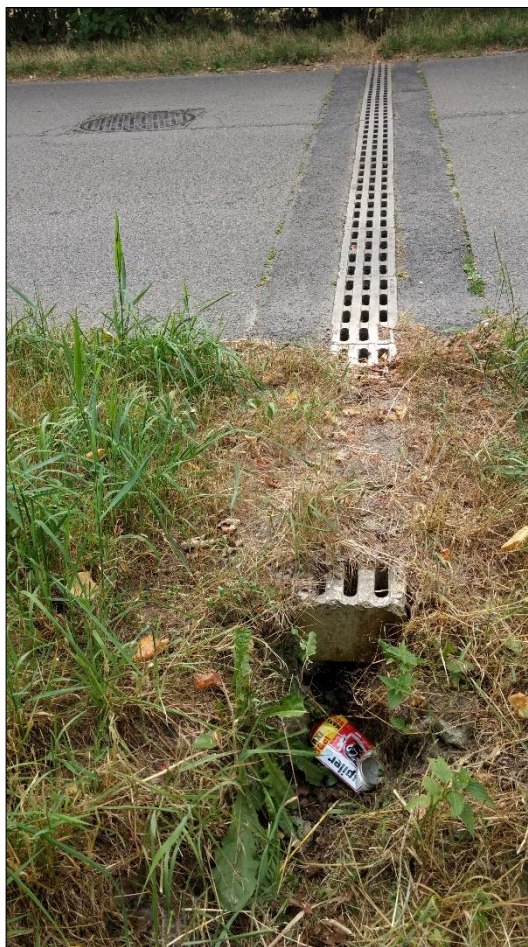
*Er zijn geen ingangselementen aanwezig langs de kant van 'het Blaasveldbroek' waarschijnlijk werd dit als onnodig ingeschat o.w.v. de trekrichting. Tijdens het terreinbezoek waren er geen schermen aanwezig mogelijk/hopelijk worden er geleidingsschermen aangebracht tijdens de trekperiode. De tunnelin- en uitgangen waren gedeeltelijk verstopt door afval en organisch materiaal.*

*Figuur 41 Illustratieve beelden van herpetofaunavoorziening 'Broekstraat Willebroek'. Foto: Ilf Jacobs*

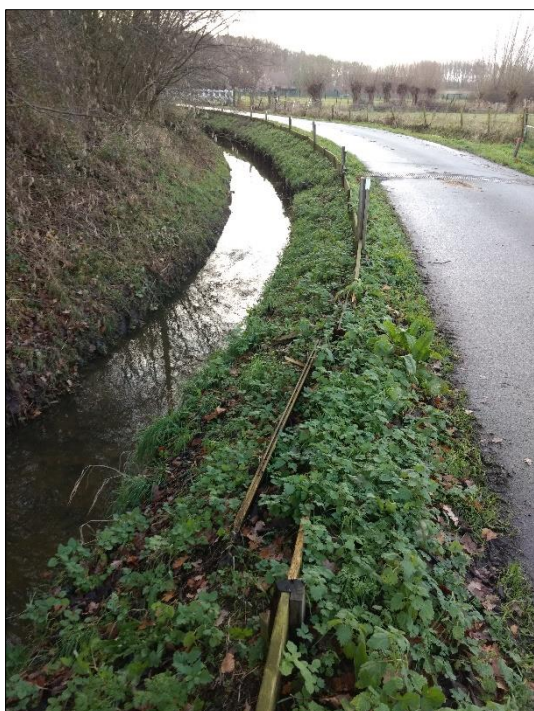
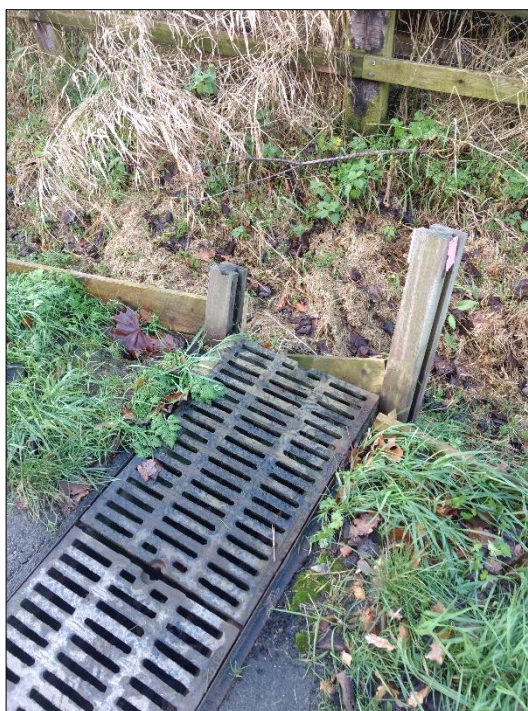
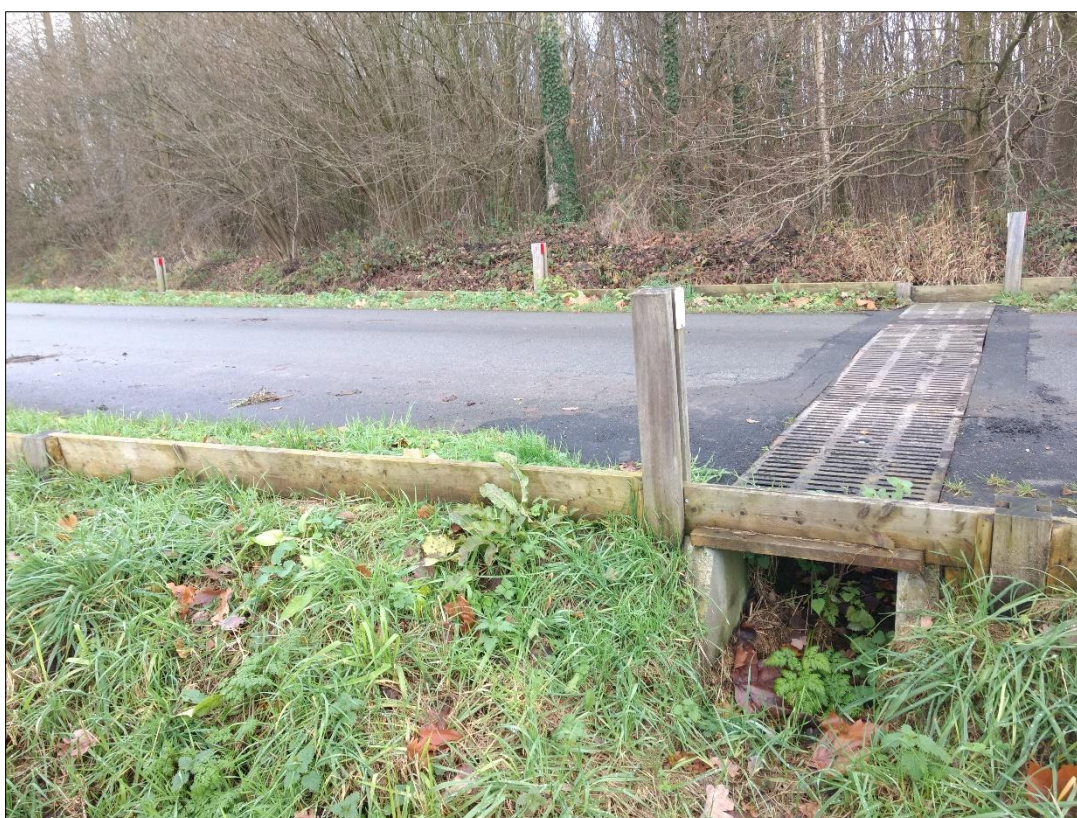
*Er zijn twee verschillende tunnels aanwezig: Tunnel 1: 11m lang, 35cm hoog en 20 cm breed. Tunnel 2, 3 en 4: 4,5m lang, 50 cm hoog en 50 cm breed. Tunnel 1 in beton, Tunnel 2, 3 en 4: beton + metalen rooster. Basisstructuur vrij goed al lijken de schermen hier en daar te laag. Hout blijkt kwetsbaar voor verkeer en maaiwerken. Indien tijdens de trekperiode de tunnels vrijgemaakt worden, de tijdelijke schermen geplaatst worden aan onderbrekingen (bv zijwegen) dan zou dit een goed functionerende herpetofaunavoorziening kunnen zijn.*

*Figuur 43 Illustratieve beelden van herpetofaunavoorziening 'Braektestraat Wetteren'. Foto's: Ilf Jacobs*
