# **Monitoring van ontsnipperingsmaatregelen voor herpetofauna**

# **‘Monitoring van ontsnipperings- maatregelen voor herpetofauna in Vlaanderen’**

**Eindrapport**

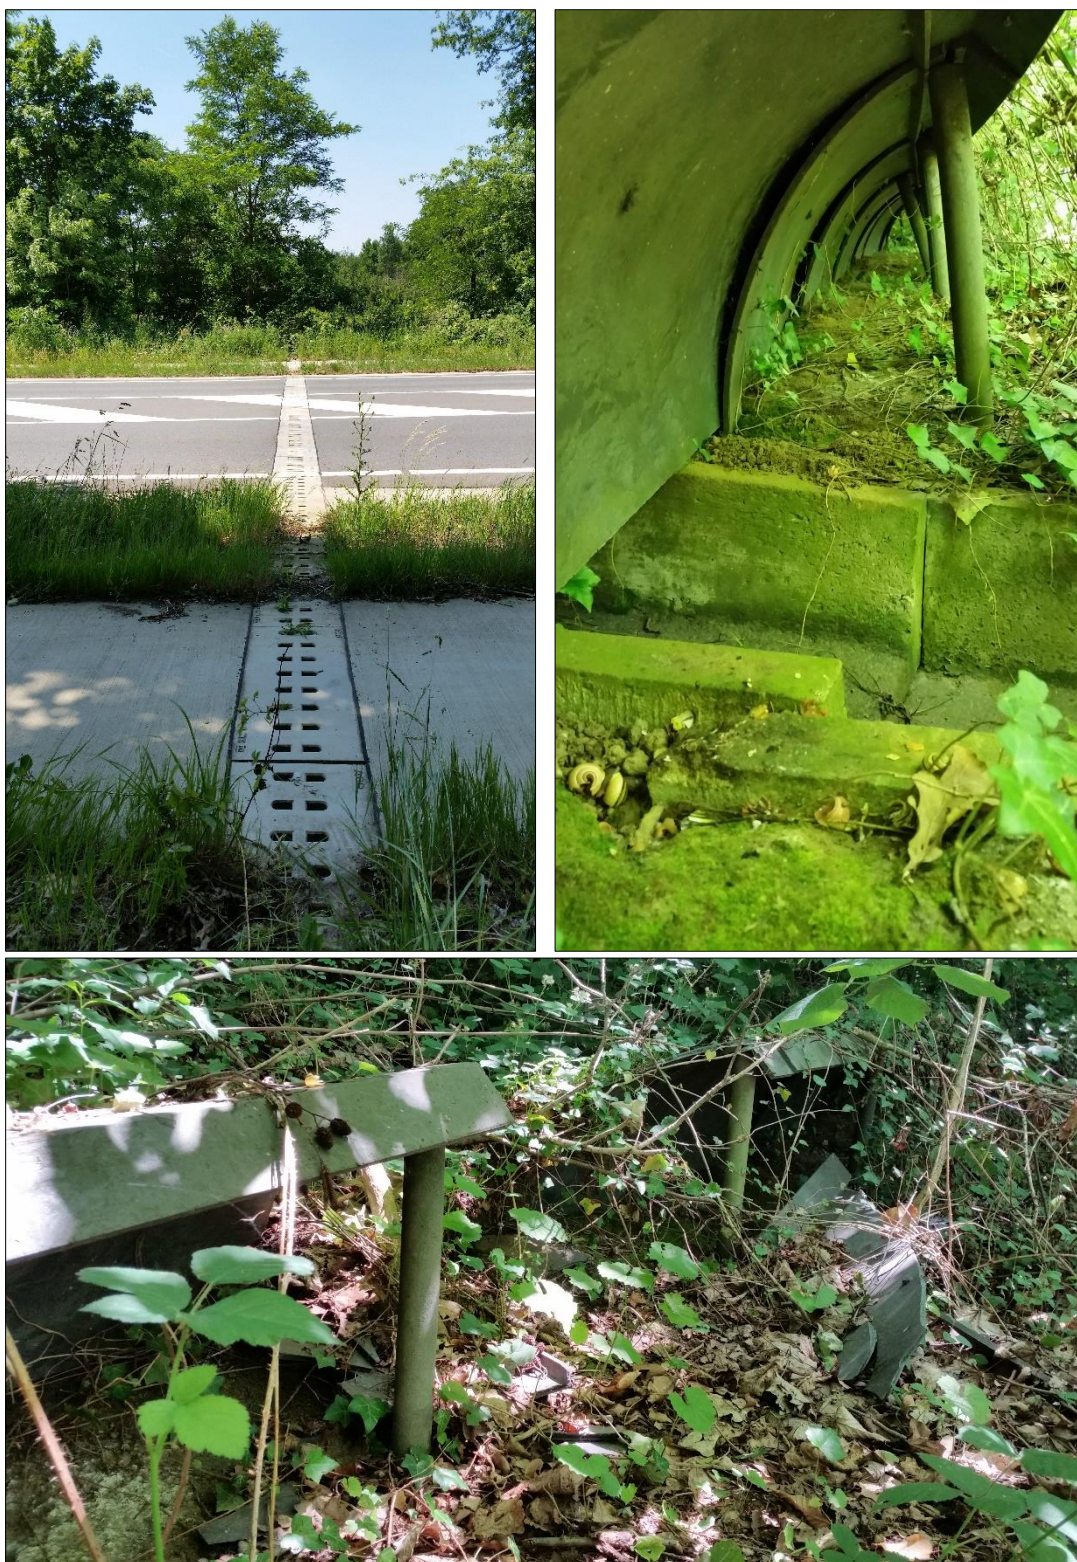
*Figuur 45 Illustratieve beelden van herpetofaunavoorziening 'N223 Aarschotsesteenweg Tielt-Winge'.  
Foto: Griet Nijs*

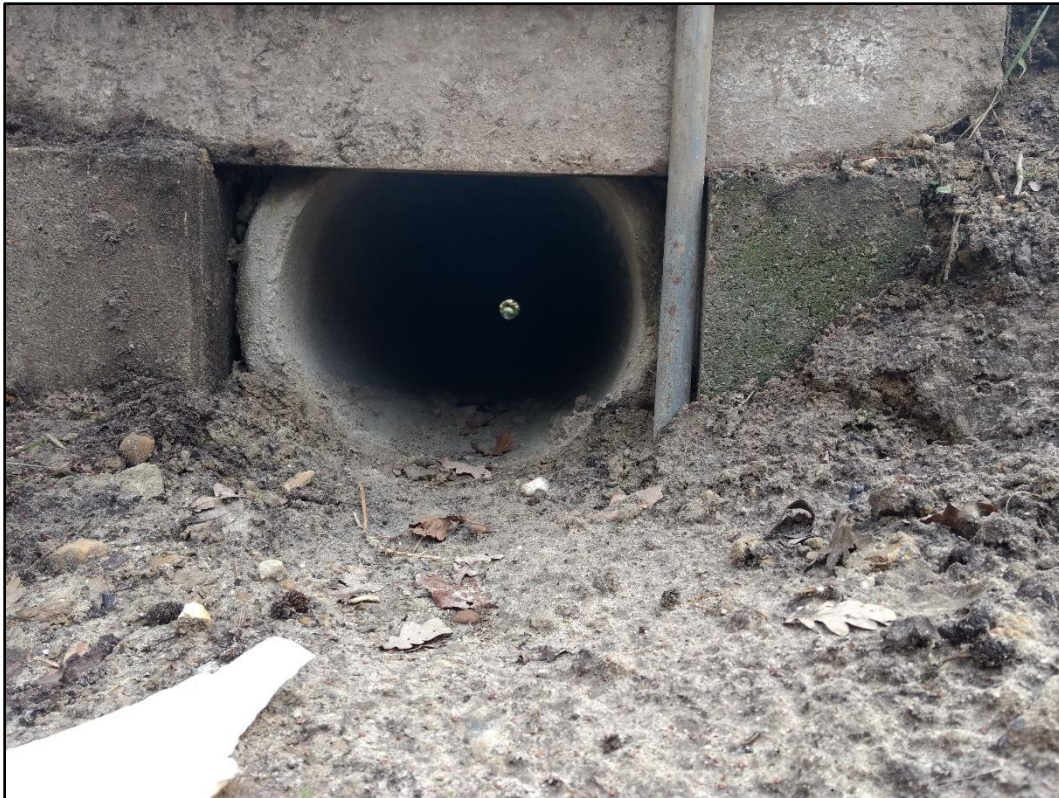
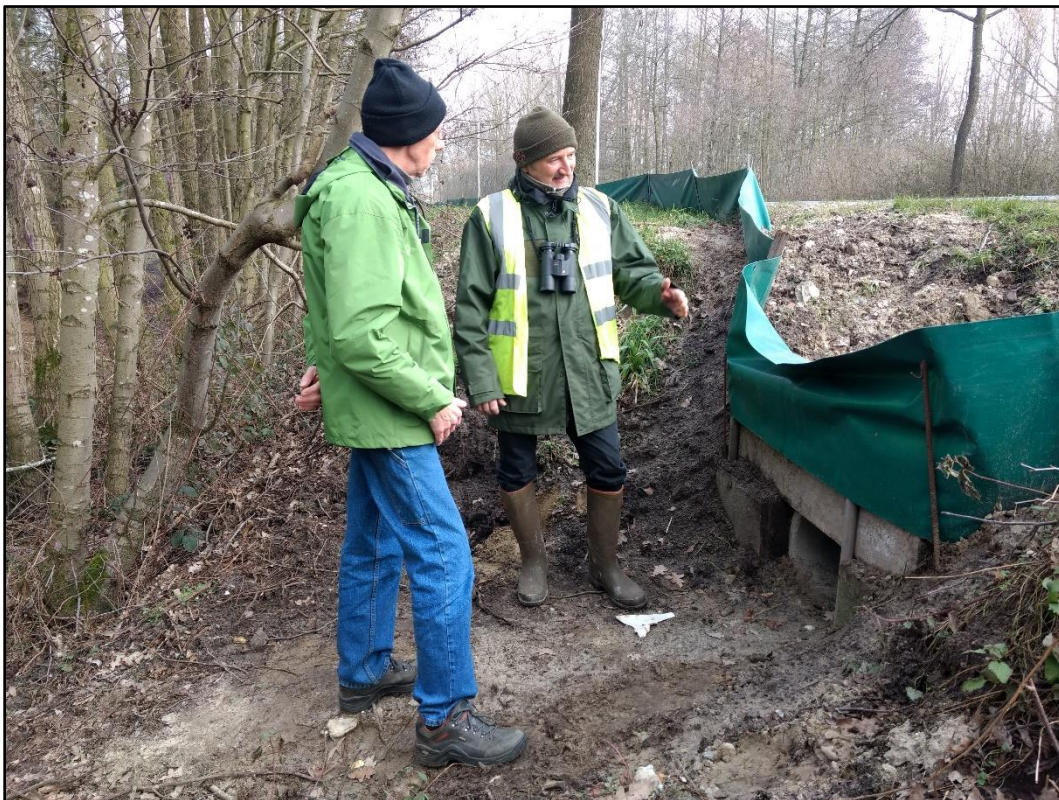
- Materiaal: Beton (), hout (), kunststof (), plastic folie (*ja*), metaal (), draadwerk metaal (), draadwerk plastic (), vlechtwerk hout () of ander materiaal ().
- Status: *goed*  
Andere beschadigingen: *geen*  
Hindernissen: vegetatie (*Ja*), bladeren/organisch materiaal (*Ja*), water (), afval (), andere ()  
Scherm voldoende hoog: *neen (niet overal)*
- Doorkijkmogelijkheid schermmateriaal: *Neen*
- Verharde looprichel aanwezig: *neen*
- Loopvlak langsheen wand: *vochtig*  
Vormt rechte hoek met wand: *ja*  
Effen: *Neen*  
Hindernissen: *ja* - Welke? *Vegetatie/bladeren (geen knelpunt)*
- Kunnen dieren op de weg alsnog via wand terugkeren? *neen*

*Figuur 47 Illustratieve beelden van herpetofaunavoorziening 'N73 Noordweg Peer'. Foto's: Ilf Jacobs*

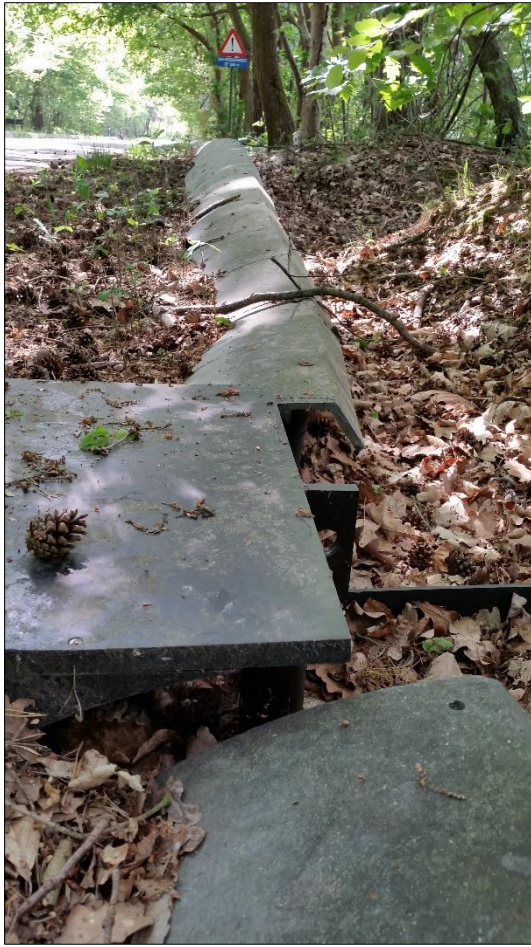
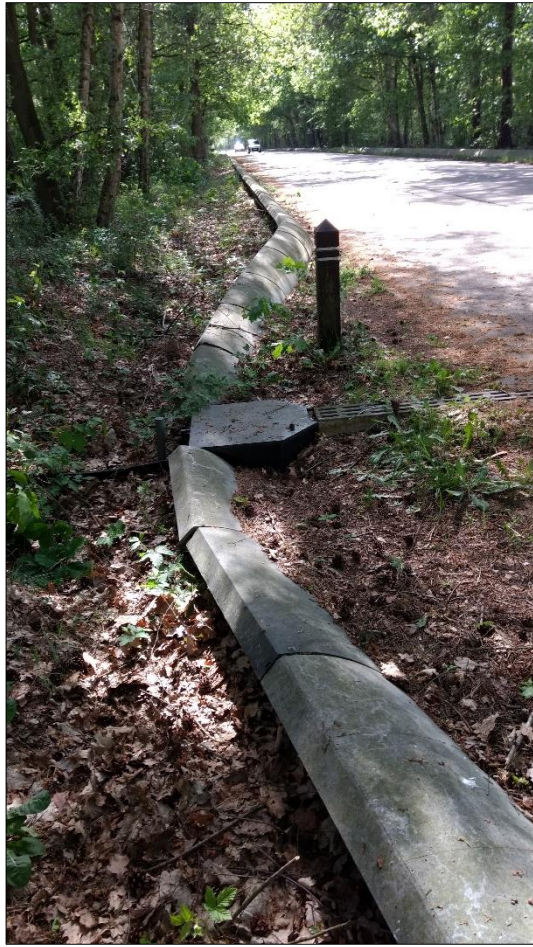
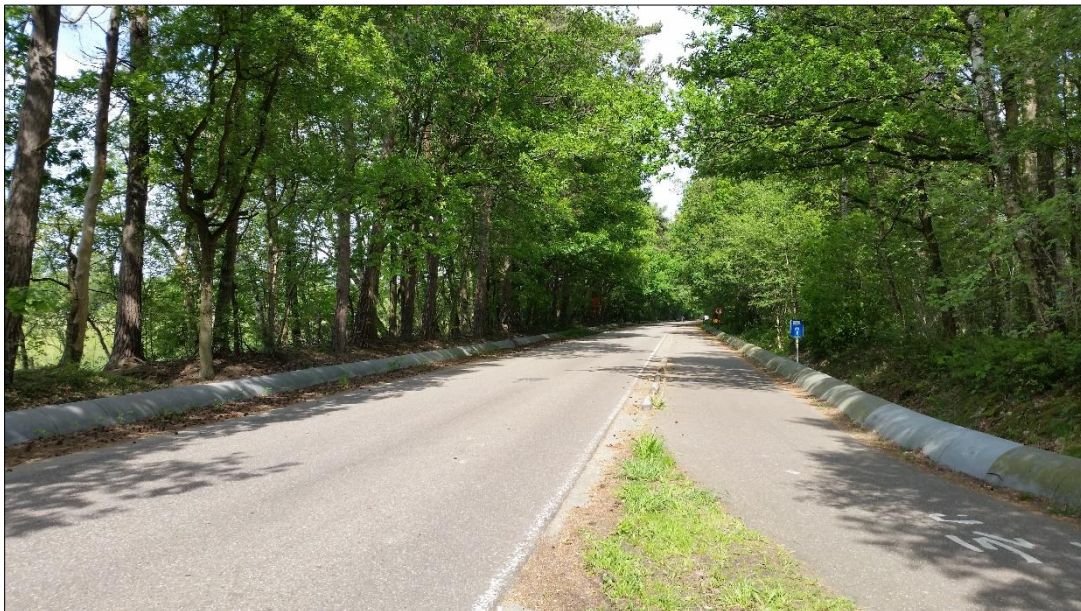
*Figuur 49 Illustratieve beelden van herpetofaunavorziening 'N726 Boekrakelaan Genk'. Foto's: Griet Nijs en Ilf Jacobs*

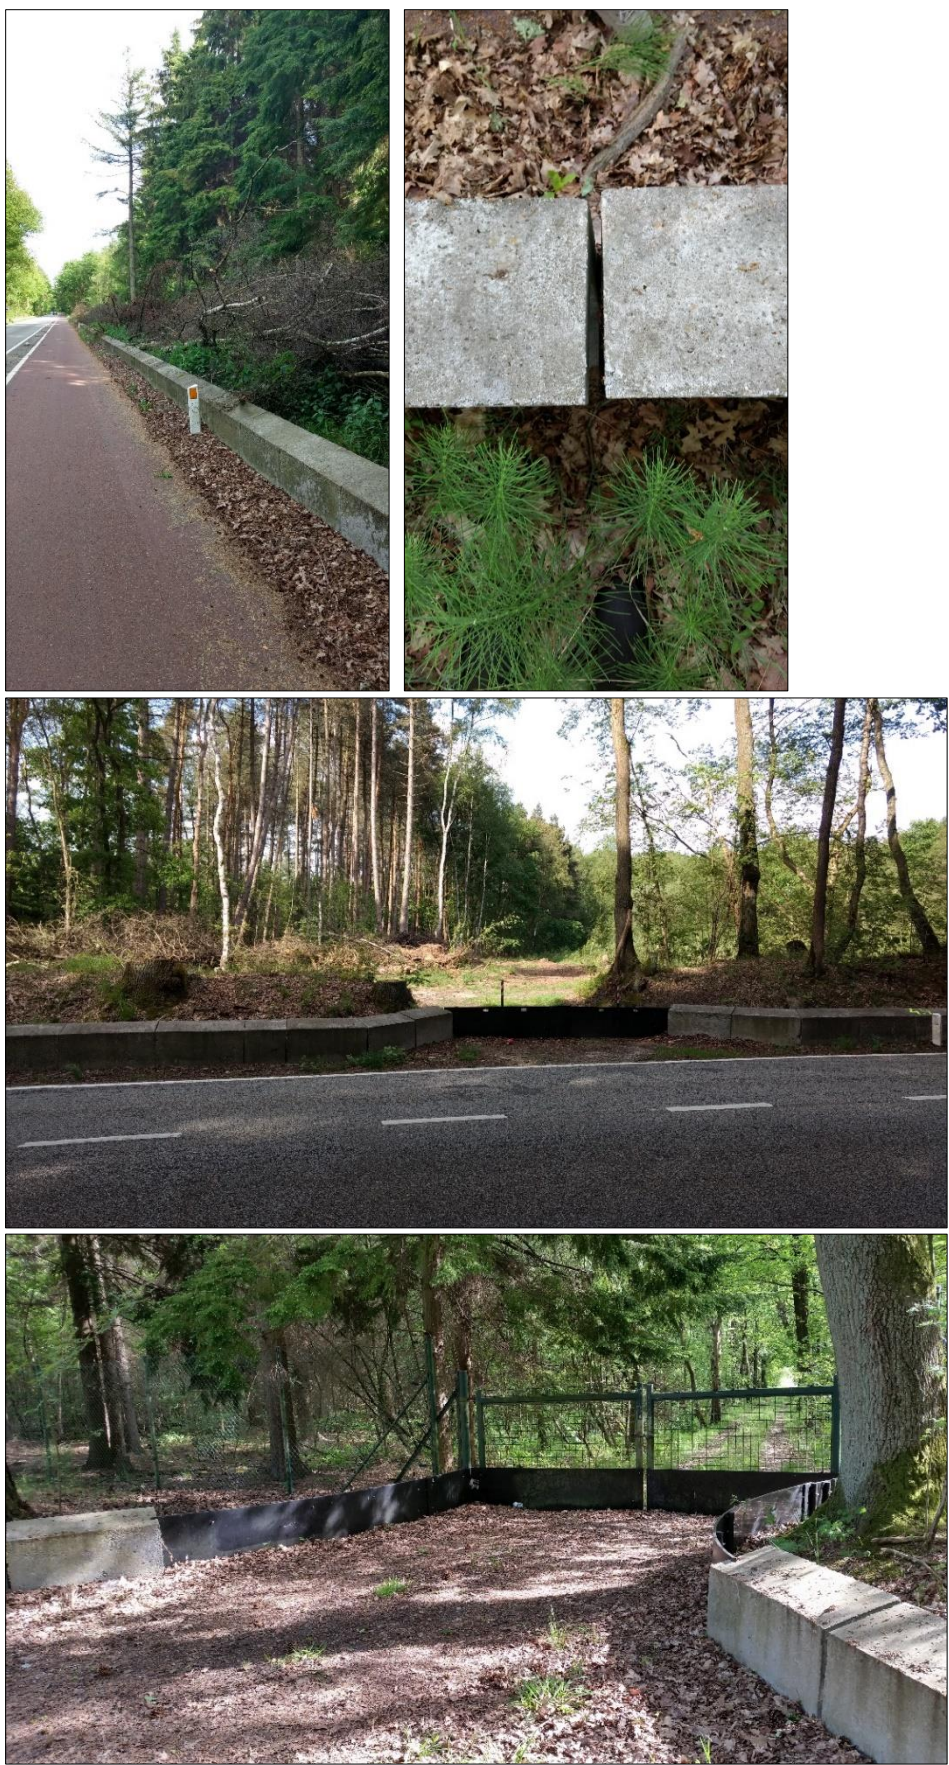
*Figuur 50 Illustratieve beelden van herpetofaunavoorziening 'N726 Boekrakelaan Genk'. Foto's: Griet Nijs en Ilf Jacobs*

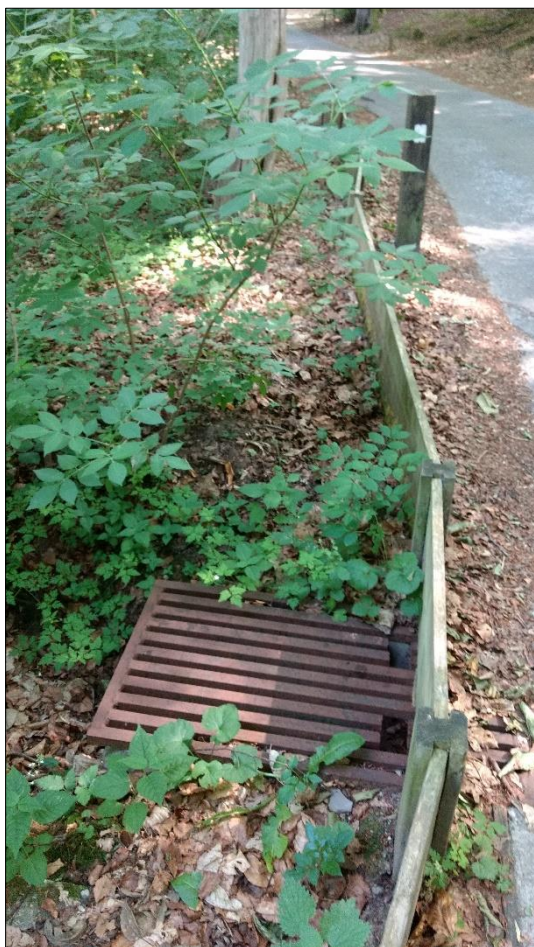
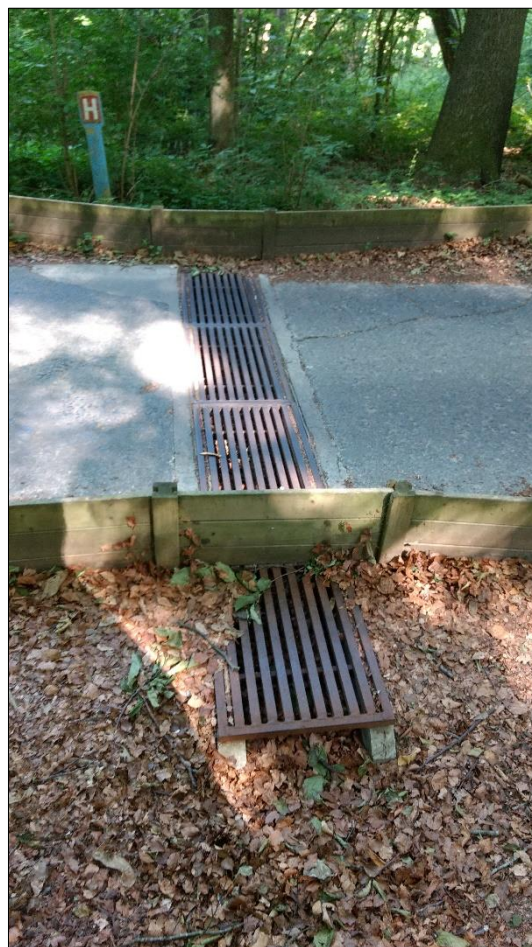
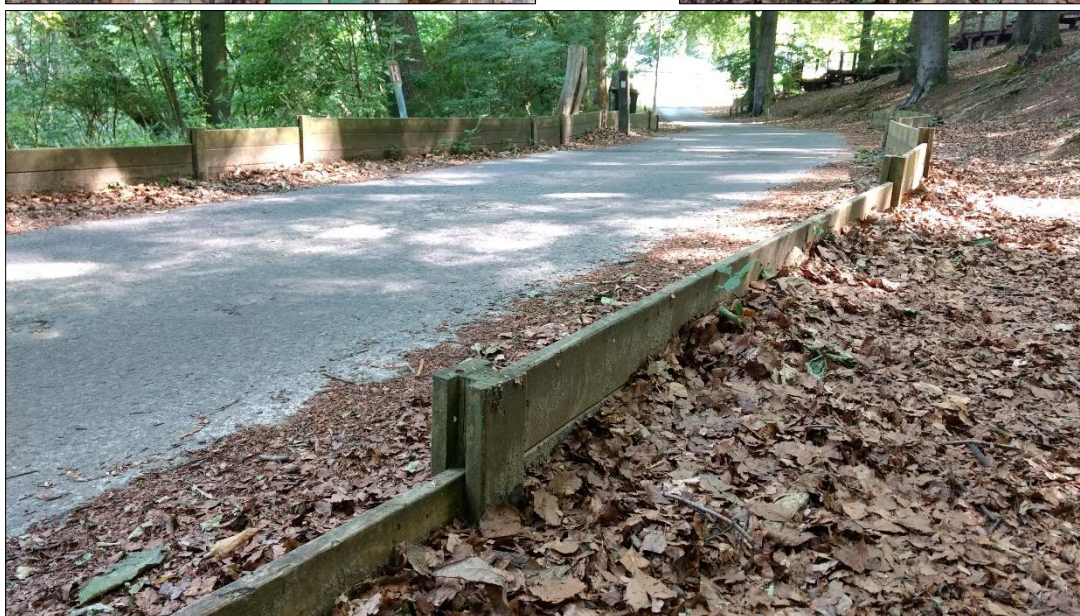
*Figuur 52 Illustratieve beelden van herpetofaunavoorziening 'Fazantendreef Kluisbergen'. Foto: Ilf Jacobs*

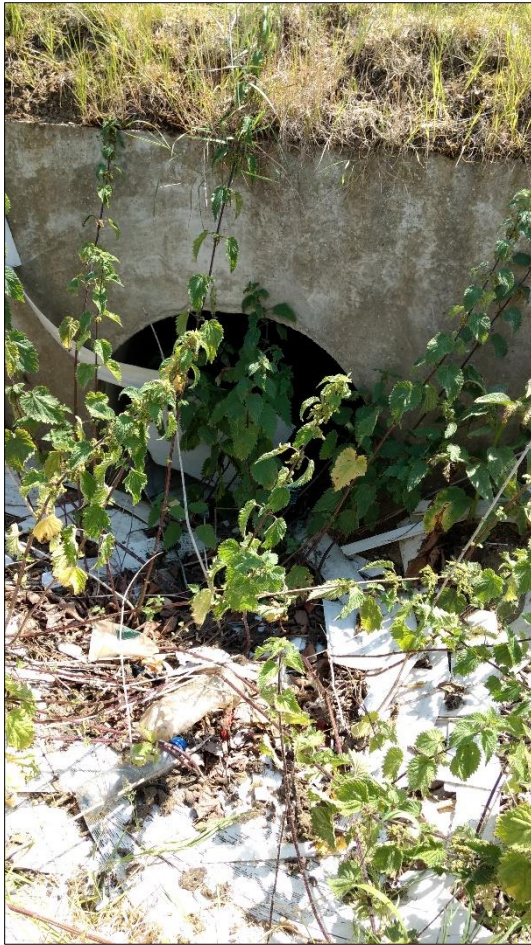
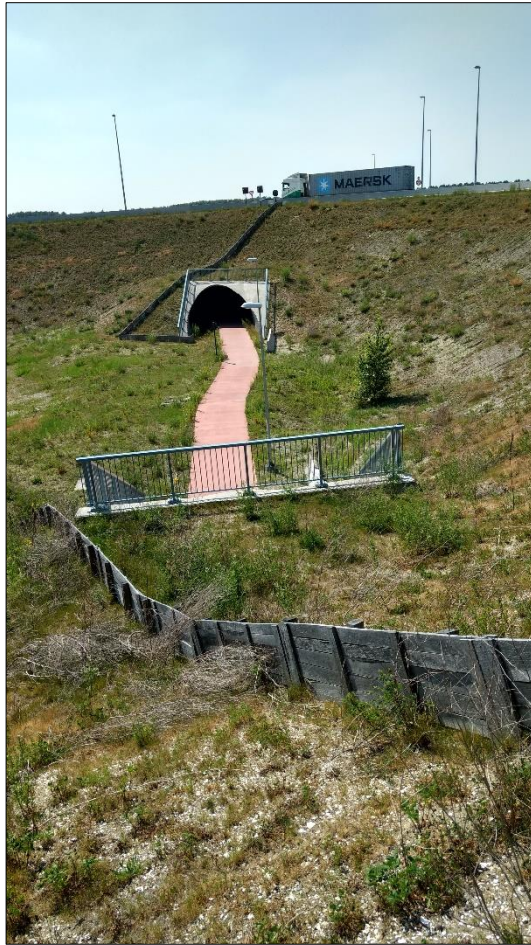
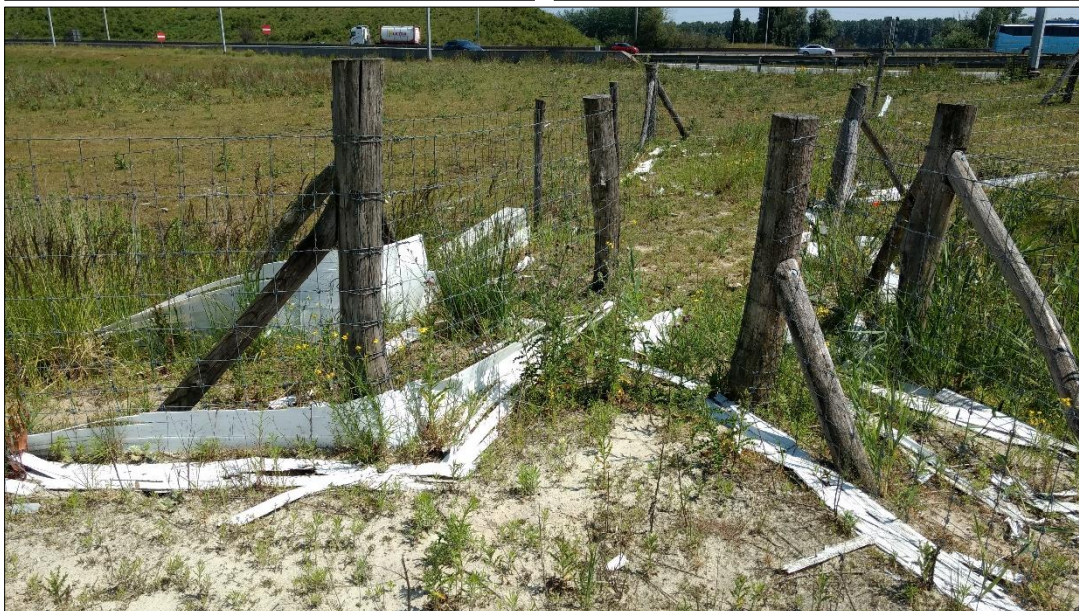
*De herpetofauna-infrastructuur is aangelegd om de verschillende (potentiele) leefgebieden voor de bedreigde Rugstreeppad te ontsnipperen. De infrastructuur is echter slecht aangelegd en wordt slecht onderhouden! Tunnelingen zijn vaak slecht toegankelijk oww de vele hindernissen. Eén tunnel zat volledig dicht. De geleidingsinfrastructuur in de vorm van plastic schermen blijkt onvoldoende duurzaam en is praktisch volledig stuk. De aangelegde tunnels bestaan veelal uit rioolbuizen die oww de slechte geleiding soms wat 'in the middle of nowhere' liggen. Het geheel is oww de vele gebreken praktisch volledig onfunctioneel.*

*Figuur 54 Illustratieve beelden van herpetofaunavoorziening R2 Steenlandlaan. De foto rechtsboven maakt geen onderdeel uit van het hier besproken element maar is onderdeel van een recente voorziening in Haasop. Foto: Ilf Jacobs*
